SAG: DK-893

DRIFTS- OG VEDLIGEHOLDELSPLAN

FOR EJENDOMMENE BELIGGENDE:
RYTTERKÆR 1- 2765 SMØRUM
BLOK 1-18

AF 28.02.2014

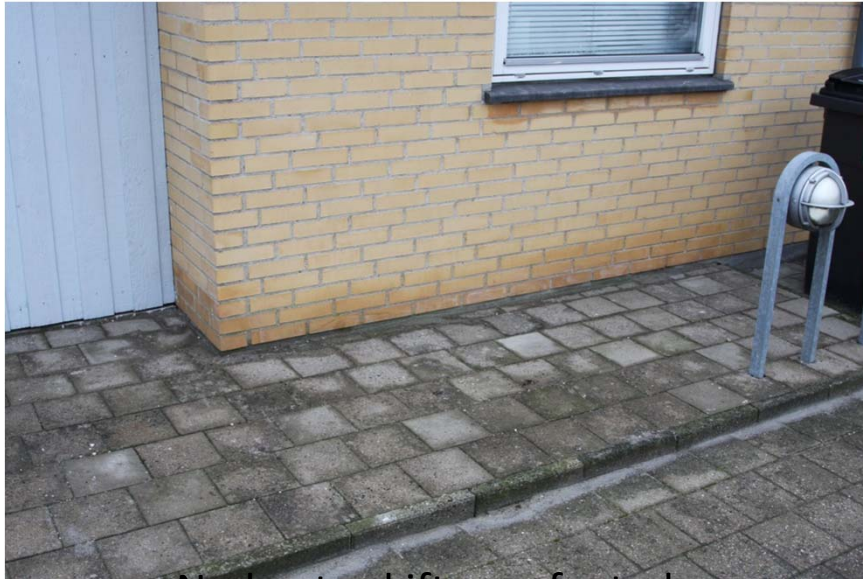
Nederste skifter opfugtede

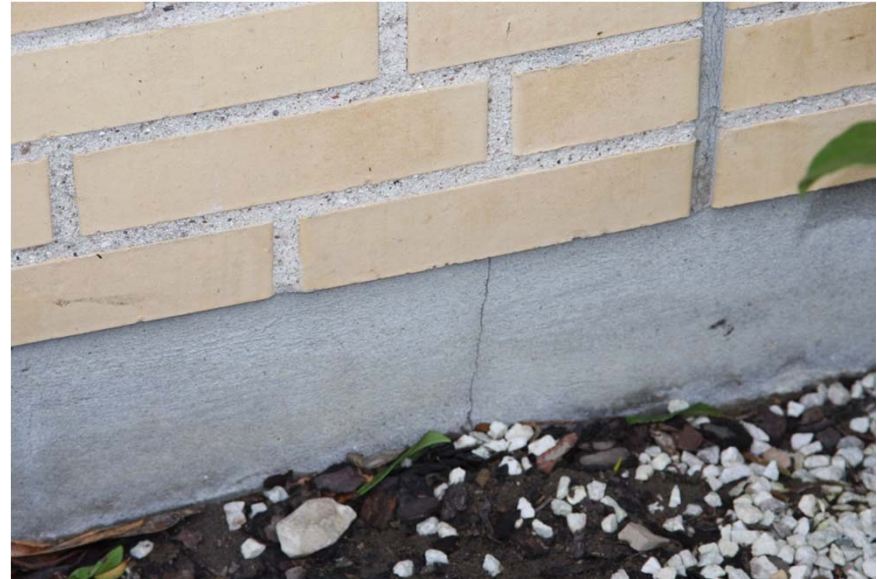
"hår"-reven i sokkel

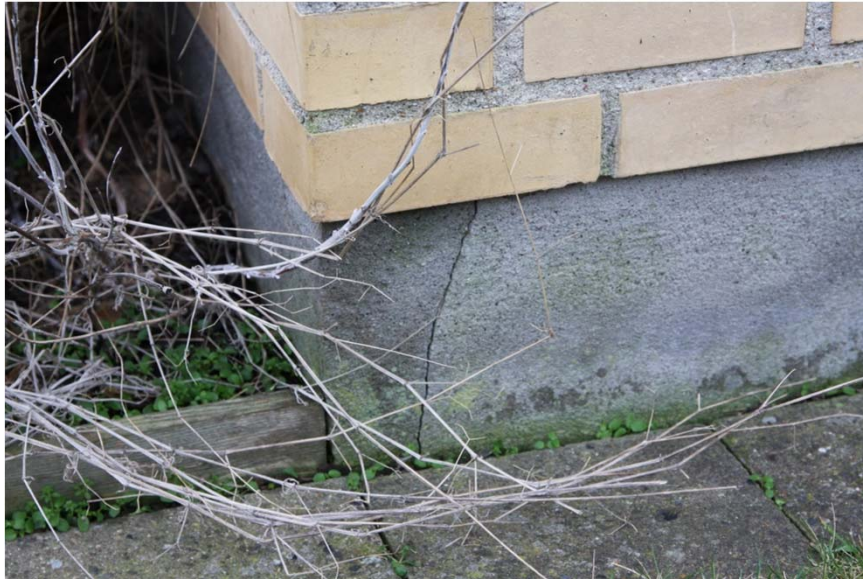
Revnet sokkelhjørne

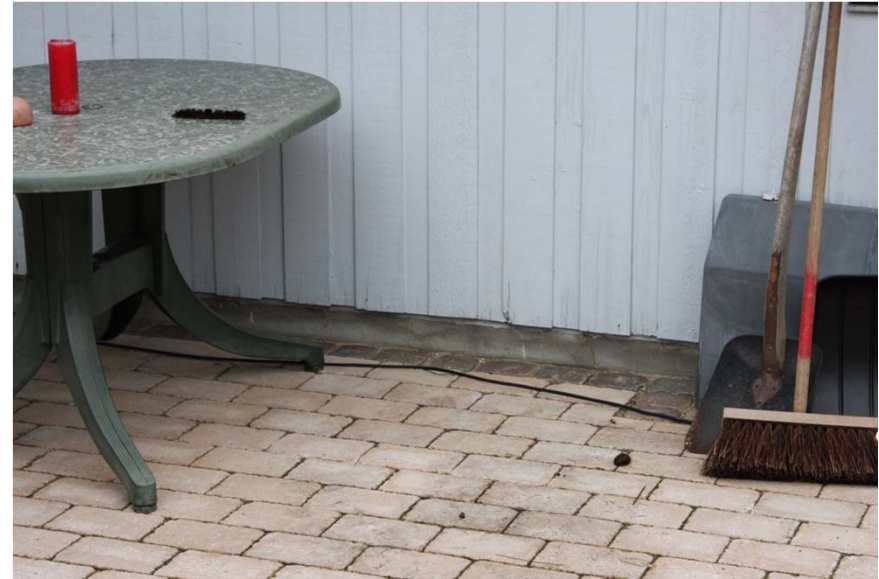
| Tilstand | <ul style="list-style-type: none">• Murede facader og gavle fremstår generelt ok. Der er ikke konstateret væsentlige fejl eller mangler. Enkelte gavle fremstår opfugtede hvilket sandsynligvis skyldes regnvejr. Der forekommer enkelte mindre sætningsrevner i murværk. Murede facader og gavle. <u>Tilstand: God.</u>• Malede træfacader fremstår under nedbrydning specielt langs terræn. Der forekommer steder med nedbrudt malingslag. Det er konstateret at der sker en løbende udskiftning af nedbrudte træbeklædte facader. Eksist. træfacader der ikke er udskiftet: <u>Tilstand: middel</u> Nye træfacader. <u>Tilstand: god.</u>• Malede træbeklædte gavle er under nedbrydning og malingslag er mange steder slidt. Det er konstateret at der sker en løbende udskiftning af nedbrudte træbeklædte gavlbeklædninger.<ul style="list-style-type: none">• Eksist. træbeklædte gavle der ikke er udskiftet: <u>Tilstand: middel</u> Nye træbeklædte gavle: <u>Tilstand: god.</u>• Sålbænke fremstår med begyndende nedslidning af overflade. Der forekommer sålbænke der er malerrenoverede. <u>Sålbænke generel tilstand: God.</u>• Pudsede sokler fremstår flere steder med afskallinger og skader. <u>Tilstand: middel</u> |

Pudset sokkel under nedbrydning

| Udbedring | <ul style="list-style-type: none">• Træfacader, der ikke er udskiftet endnu, bør udskiftes.• Træbeklædte gavle, der ikke er udskiftet endnu, bør udskiftes.• Pudsede sokler med løs puds skal repareres• Det forslås at male sålbænke for et pænere udtryk. |

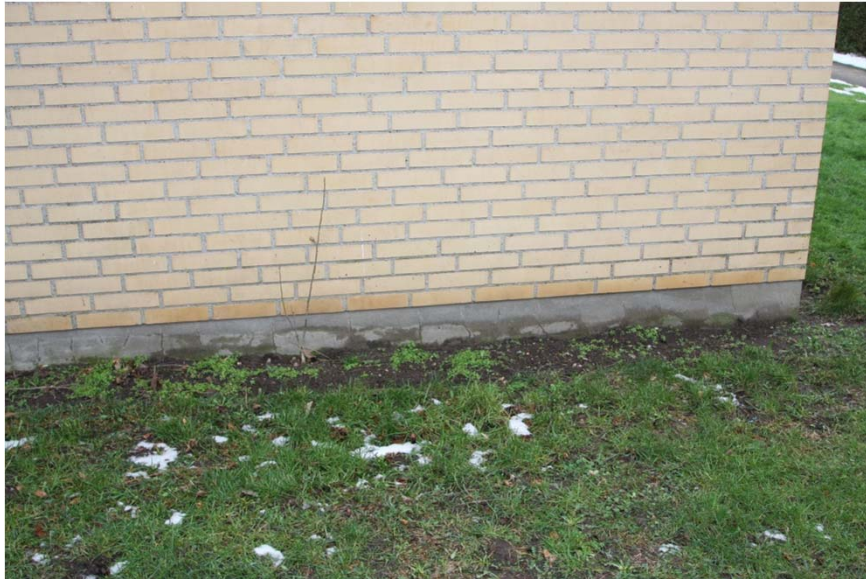
Afskallet sokkelpuds

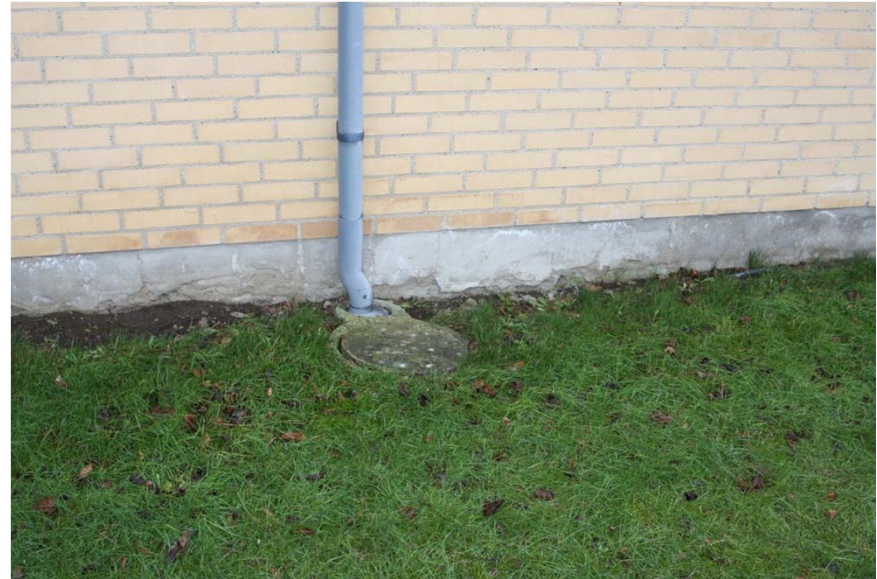
Afskallet sokkelpuds

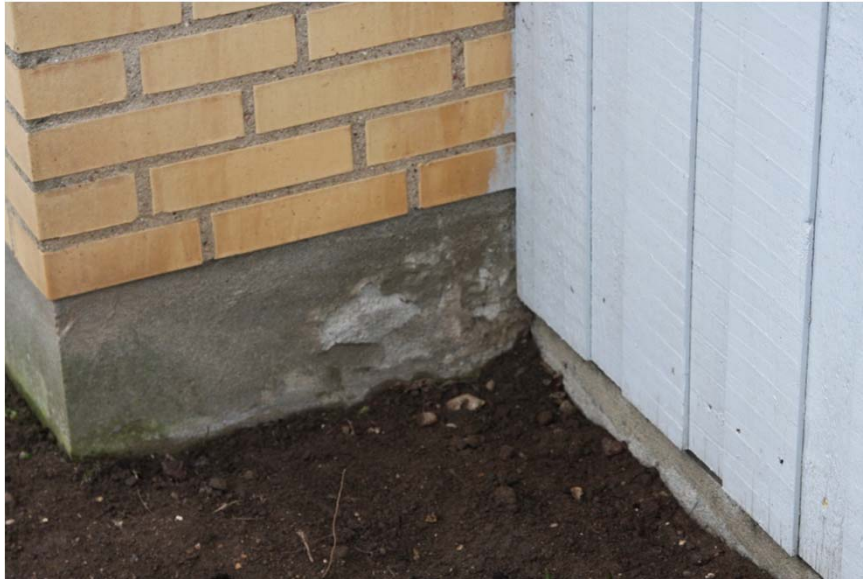
Sokkelpuds under nedbrydning

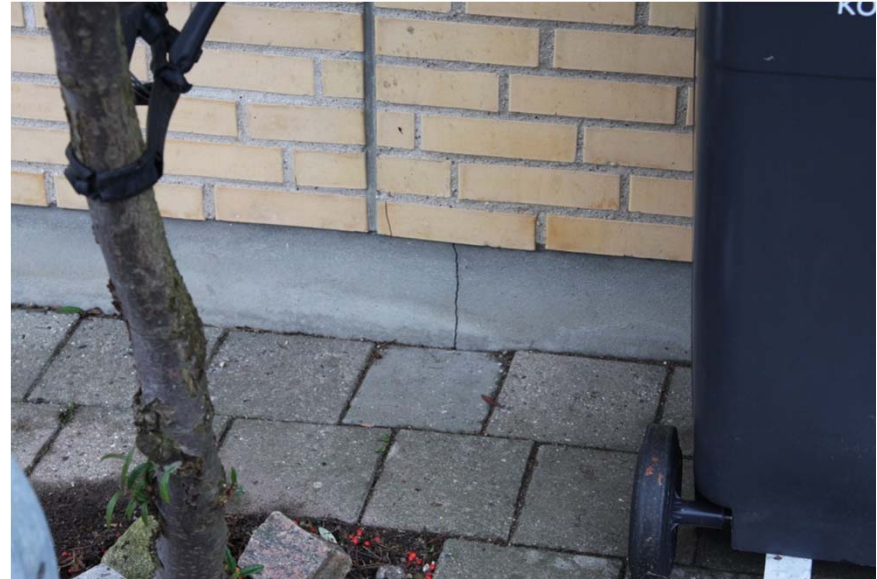
Revne i sokkel

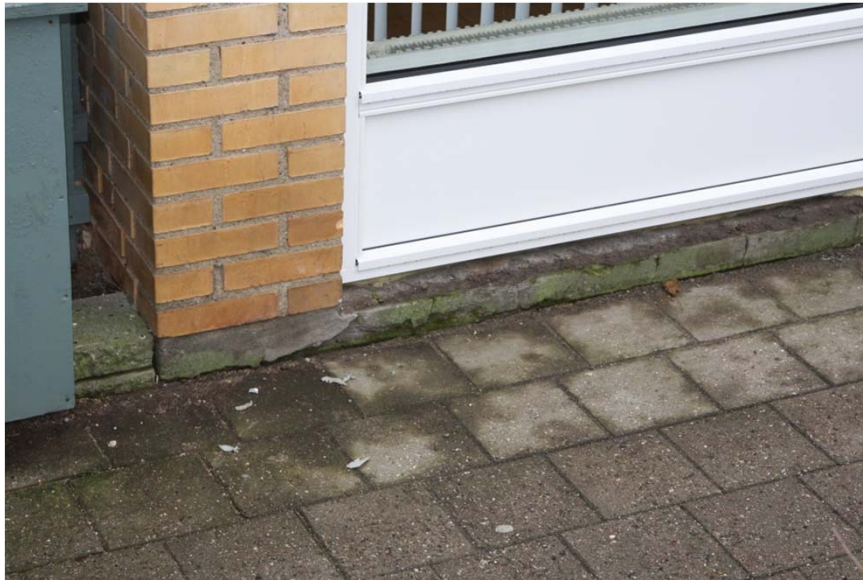
Sokkel under nedbrydning
(fælleshus)

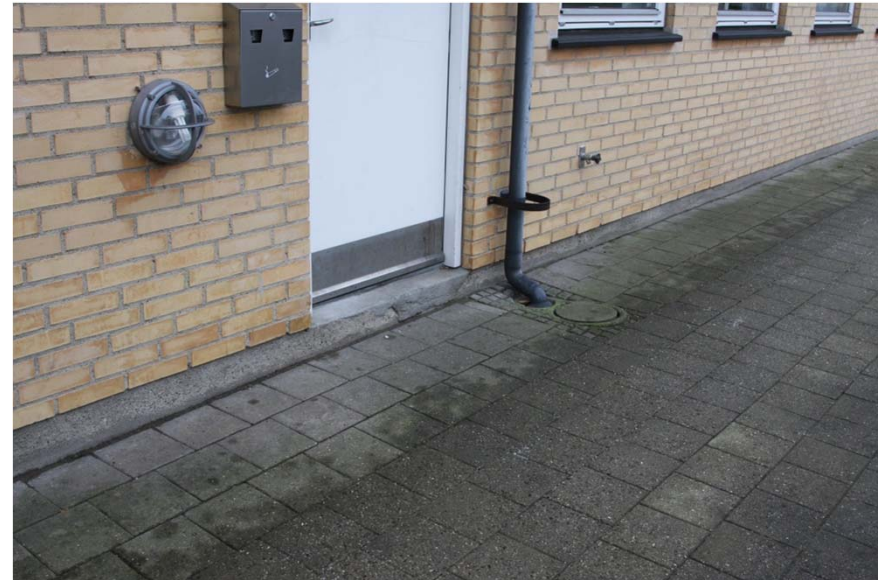
Sokkel med skader
(Fælleshus)

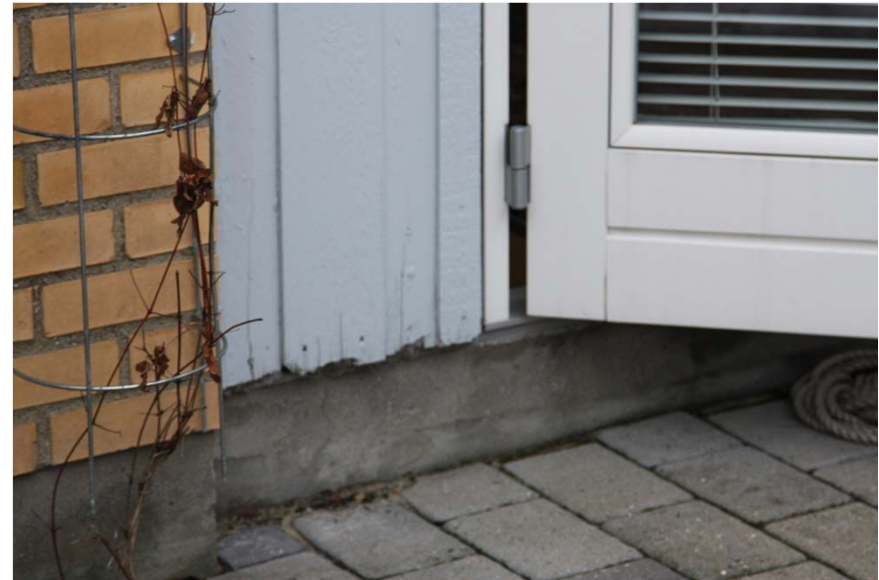
Træfacade under nedbrydning

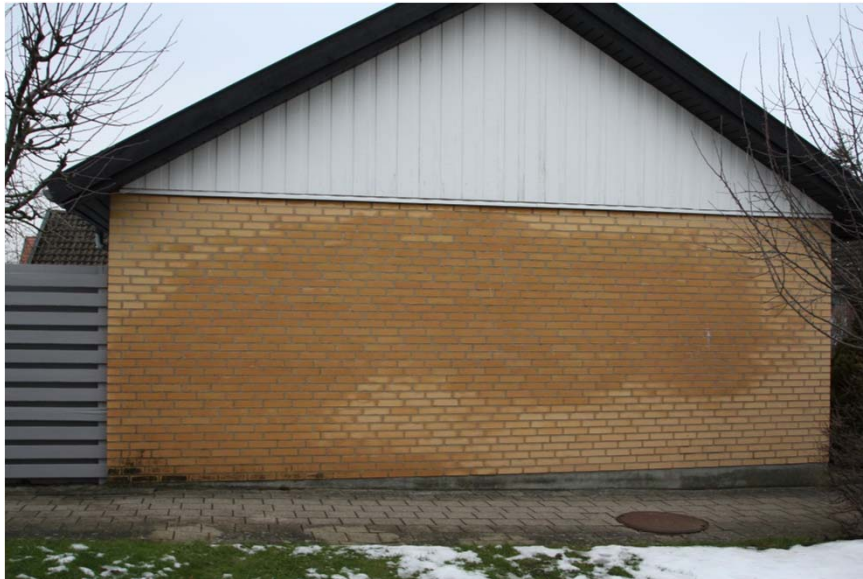
Opfugtet muret gavl
(Sandsynligvis efter regnvejr)

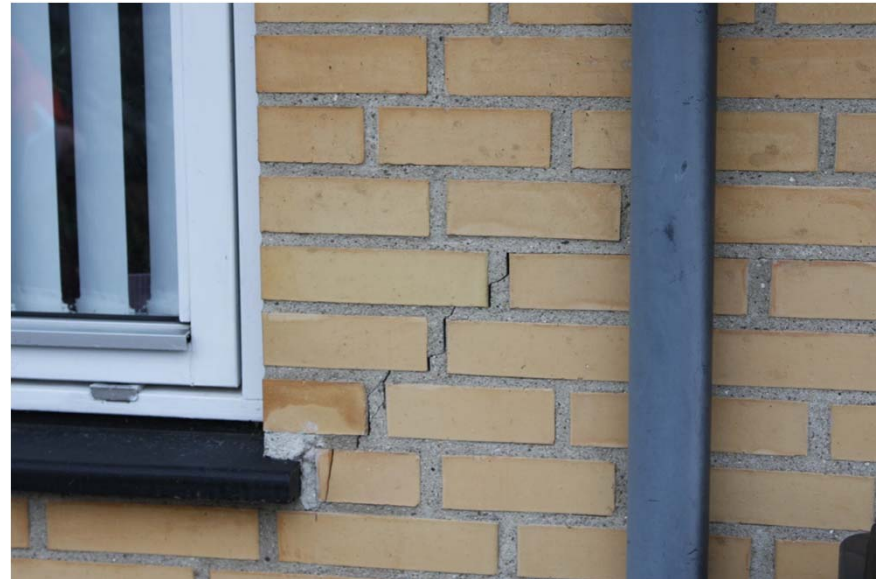
Mindre sætningsrevne

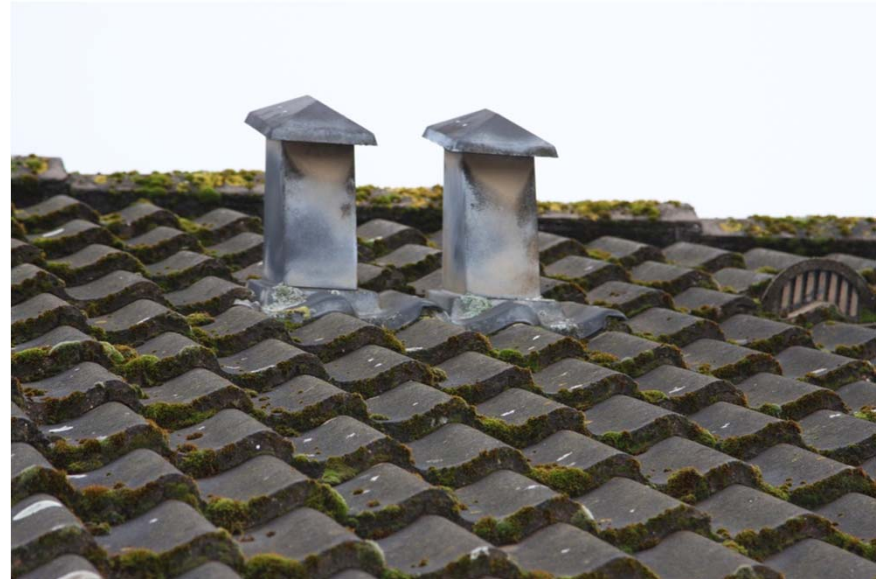
| Tilstand | <ul style="list-style-type: none">• Tagflader med tagsten. <u>Tilstand: god</u> Der forekommer enkelte udskiftning af tagsten samt rygningsten i forkert farve. Stern- og dækbrædder er under nedbrydning. Det er konstateret at der foregår en løbende udskiftning af stern- og dækbrædder. Eksist. stern- og dækbrædder. <u>Tilstand: middel</u> Nye stern- og dækbrædder. <u>Tilstand: god</u>• Tagrender og nedløb. <u>Tilstand: god.</u> Der kan forekomme enkelte steder hvor nedløb/tagrender skal skiftes i forbindelse med udskiftning af lette træfacader.• Taghætter er under nedbrydning. <u>Tilstand: middel</u> |

Taghætter under nedbrydning

| Udbedring | <ul style="list-style-type: none">• Tagflader vedligeholdes løbende.• Stern- og dækbrædder udskiftes løbende.• Taghætter, der er nedbrudte udskiftes med nye tilsvarende. |

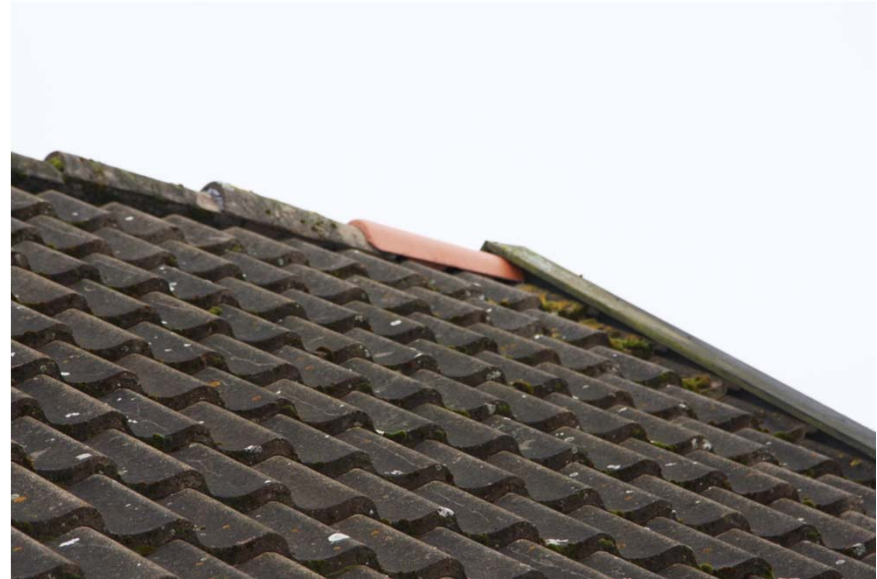
Udskiftet rygningsten

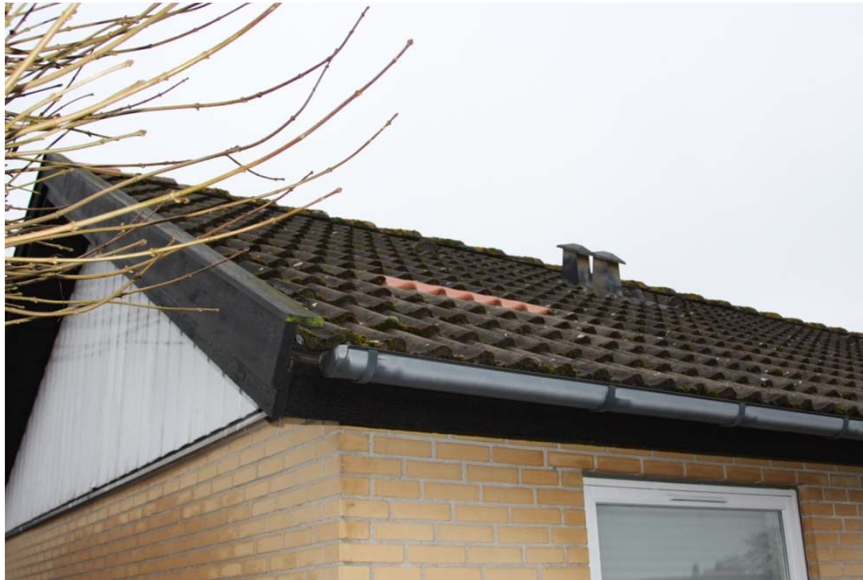
Udskiftede tagsten

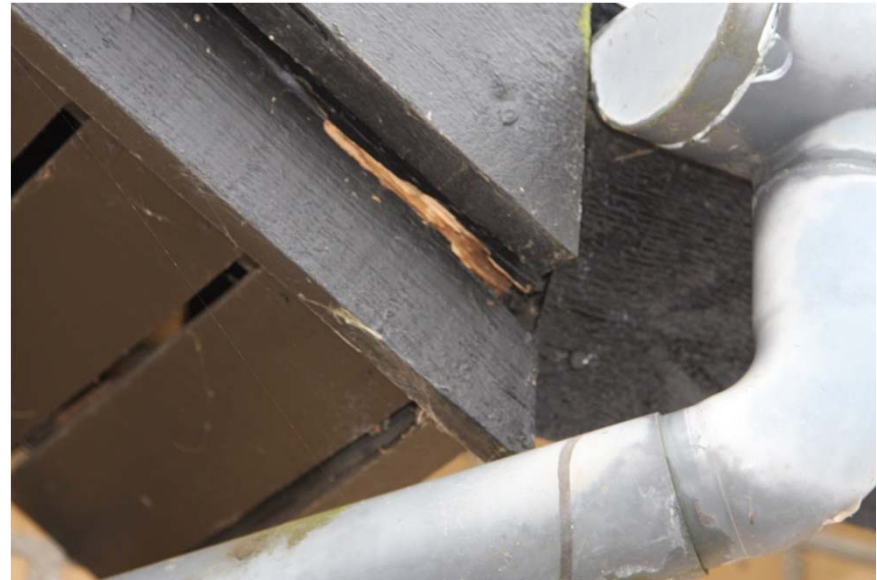
Sternbræt under nedbrydning

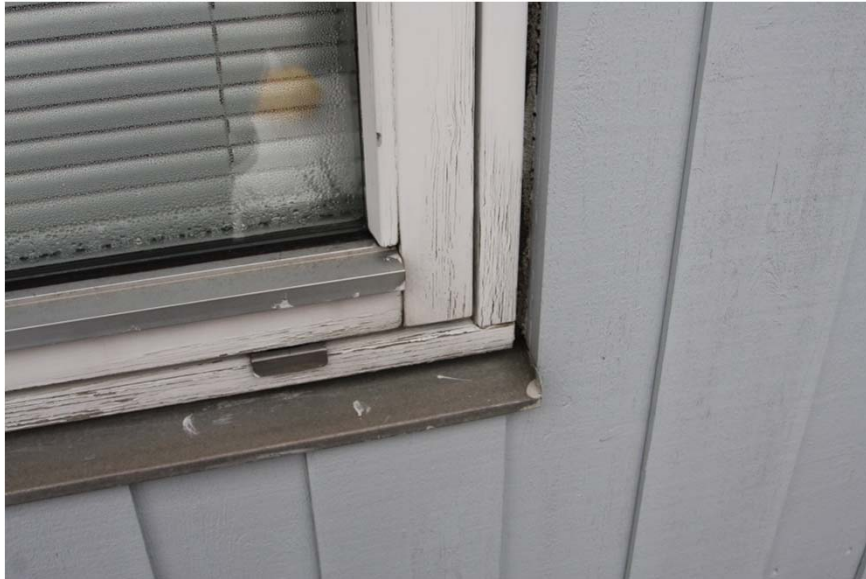
Trævindue med begyndende nedbrydning

| Udbedring | <ul style="list-style-type: none">Det bør overvejes af udskifte vinduerne til nye træ/alu-vinduer med lavenergi-thermoruder inden for de næste 10 år. |

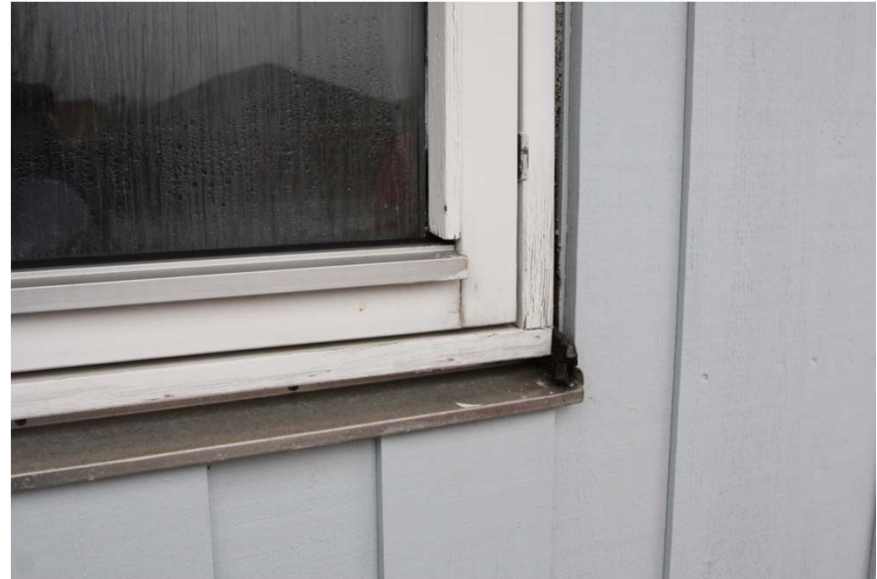
| Tilstand | <ul style="list-style-type: none">Vinduespartier/thermoruder er fra blokkens opførelse. Der er ikke konstateret punkterede thermoruder ved gennemgang. Udv. malingslag på vinduespartier er under nedbrydning. Lodrette glaslister er i bunden også under nedbrydning. <p>Vinduernes tæthed og isoleringsevne lever ikke op til den nuværende standart for nye vinduer.</p> <p><u>Tilstand: Middel</u></p> |

Malingslag under nedbrydning

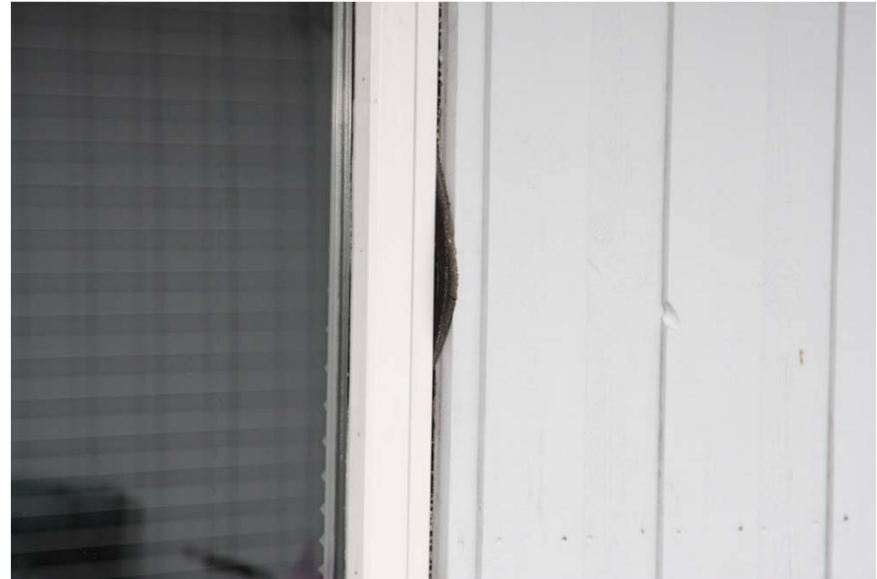
Fugebånd stikke ud

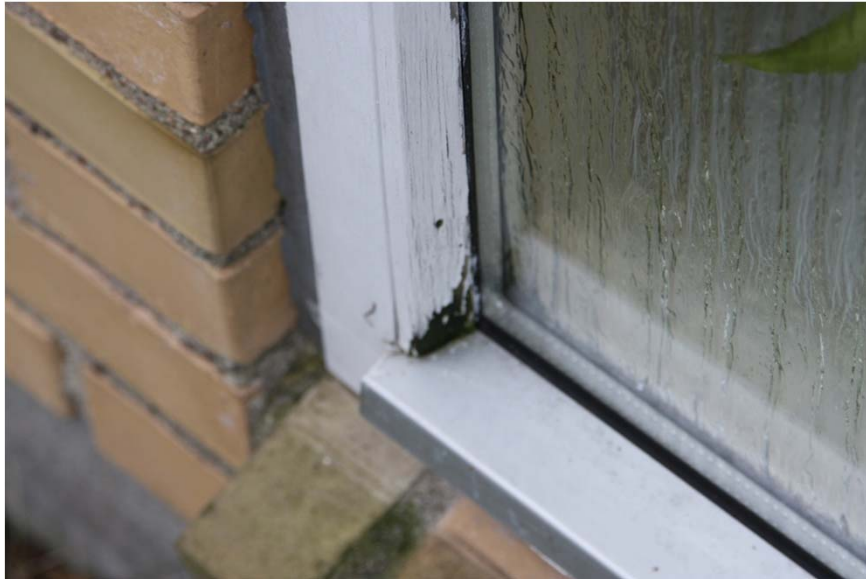
Glaslister under nedbrydning

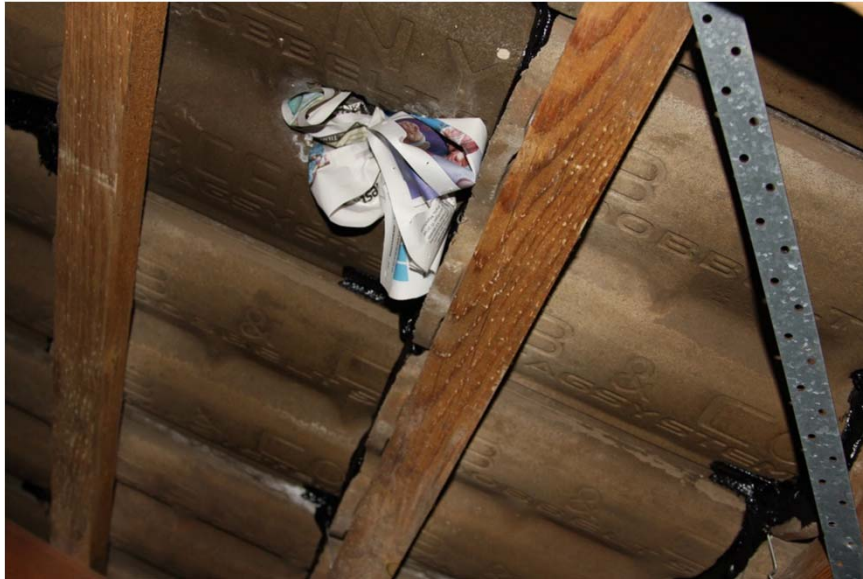
| Tilstand | <p>Generelt fremstår tagrum (der er besat 3 stk. tagrum) i god stand og godt ventilerede. Det er dog konstateret at der i enkelte boliger er udført tilstopning/lukning af ventilation. Sandsynligvis for at mindske kulde.</p> <ul style="list-style-type: none">• Der er udført ekstraisolering i enkelte boliger ved udlægning af ekstra isolering (op til samlet 400mm).• Eksist. loftlem er enkelte steder udskiftet med isoleret loftlem. |

Udluftning lukket

| Udbedring | <ul style="list-style-type: none">• Det skal sikres at ventilationssprækker og tudsten er fri for tilstopning. |

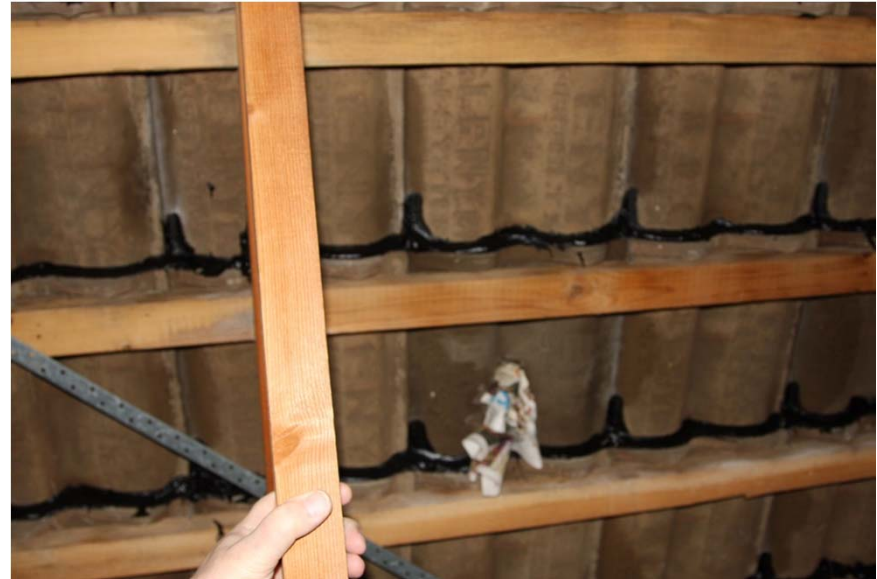
Udluftning lukket

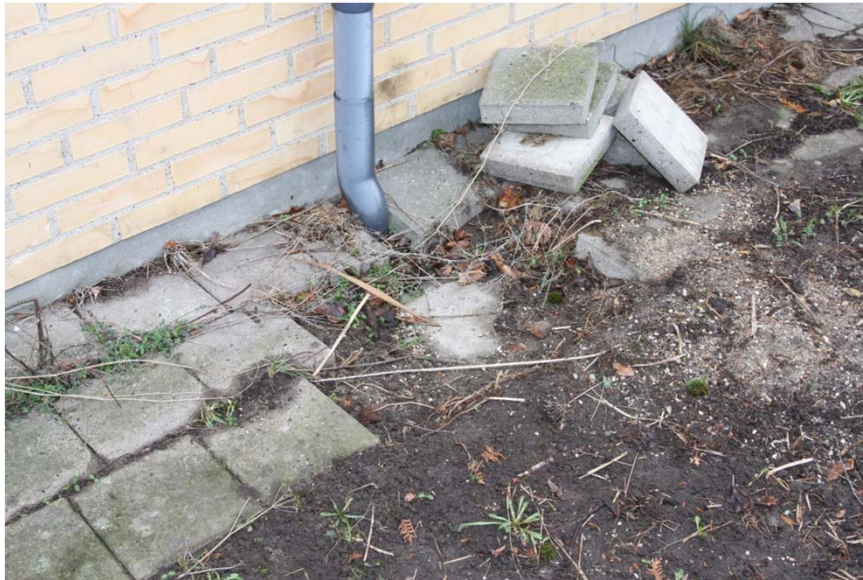
Defekt belægning

| Udbedring | Belægningsarealer der er sunket omlægges samt områder hvor belægning ligge for tæt på murværk bør ligeledes omlægges |

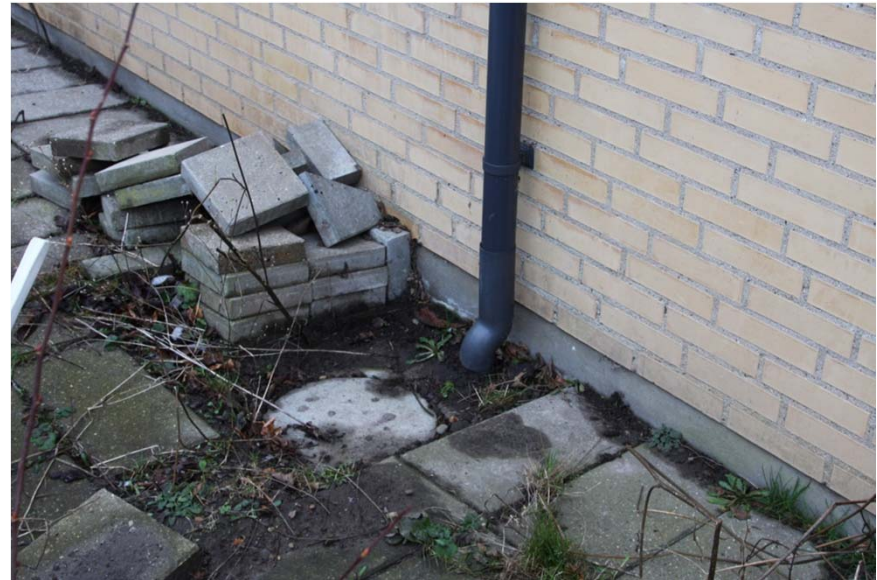
Defekt belægning
