Vedligeholdelsesplan

A/B Kirkevangen 1

01.05.2024

Efter byggeteknisk gennemgang af ejendommen A/B Kirkevangen 1, Rytterkær 1-113, Smørumnedre, 2765 Smørum, konkluderes det, at bebyggelsen generelt er i rigtig god stand. Der er ingen akutte opgaver, der kræver umiddelbar opmærksomhed. Der er dog behov for løbende vedligehold af ejendommen, inden for vedligeholdelsesplanens 10-årige periode for at opretholde den gode stand.

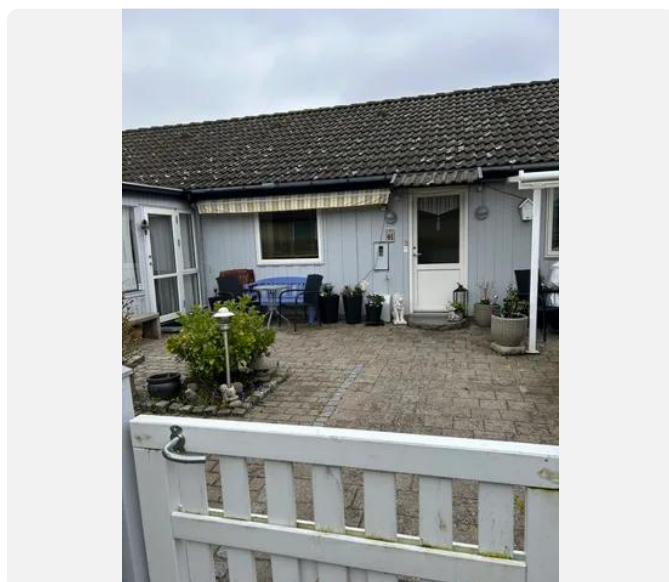
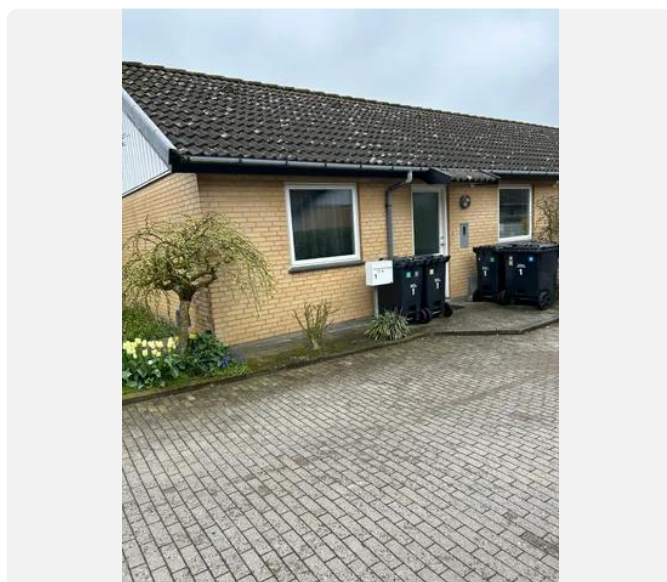
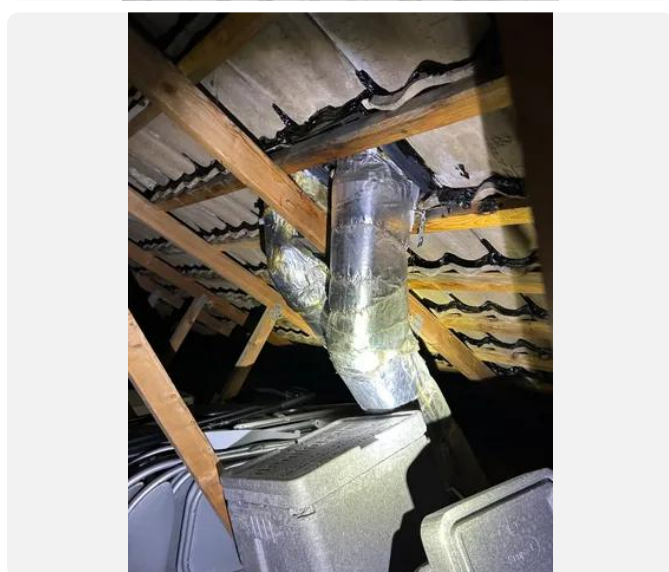
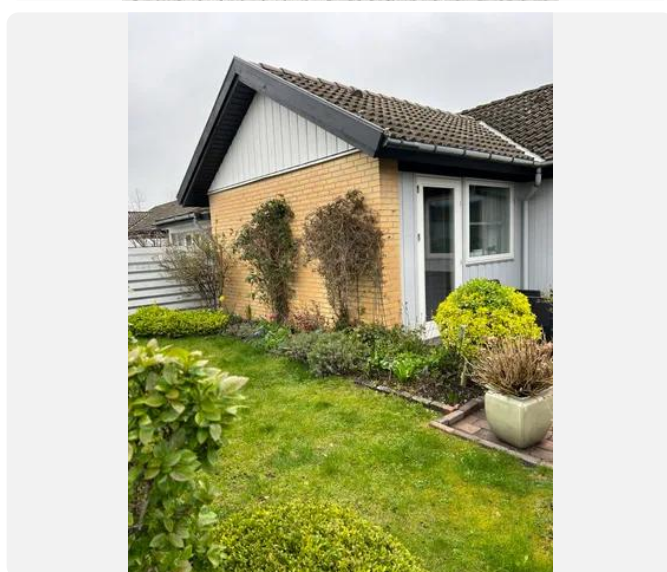
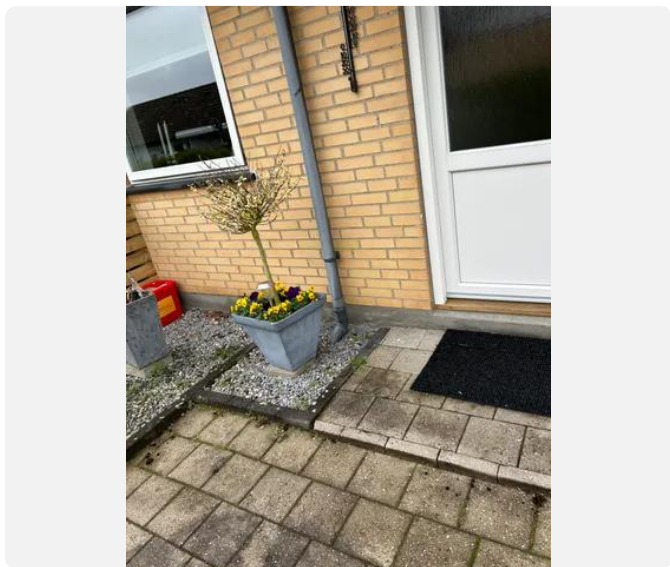
Tagkonstruktionen er udført som sadeltagskonstruktion med tagbelægning af betontagsten. Tagbelægningen er fra 1988. Tagbelægningen ligger generelt jævnt og uden svækkelse i overflader eller på kanter. Tagfladerne er med alge- og mosbegroninger.

Gavlene og sternbrædder er udført i træ og fremstår i god stand.

Tagrender og nedløb er udført i plast, og fremstår i dårlig stand. Ved udskiftning af tagrender forventes det, at de eksisterende rendejern kan genbruges.

Prio år.	Type	Beskrivelse	Antal	Enhed	Enh. pris	Pris i alt
2026	Ⓟ	Nye tagrender og nedløb i plast	1500	lb.m.	kr. 600	kr. 900.000
2029	Ⓟ	Afrensning af tagflader for alger og mos	4856	m ²	kr. 15	kr. 72.840
2030	Ⓟ	Malerbehandling af sterne og gavle	73	Gavltrekanter	kr. 1.500	kr. 109.500
Total udgift						kr. 1.082.340

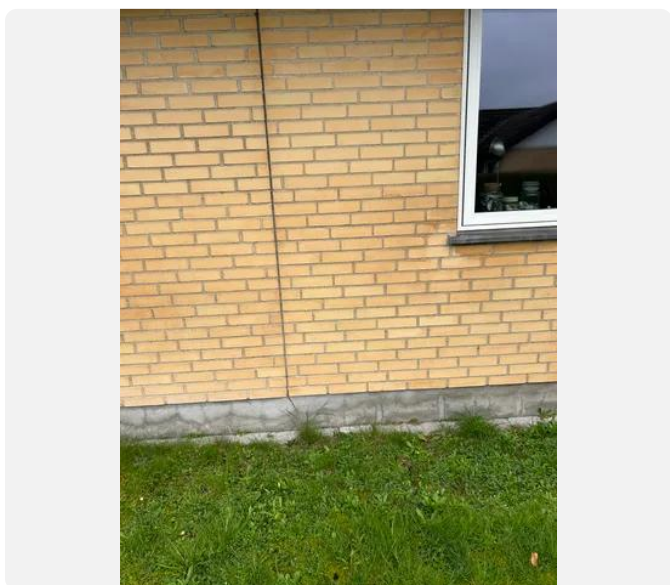
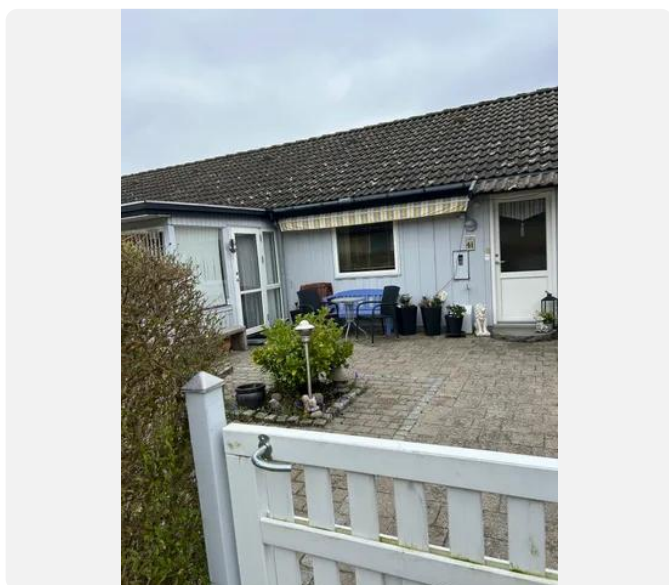
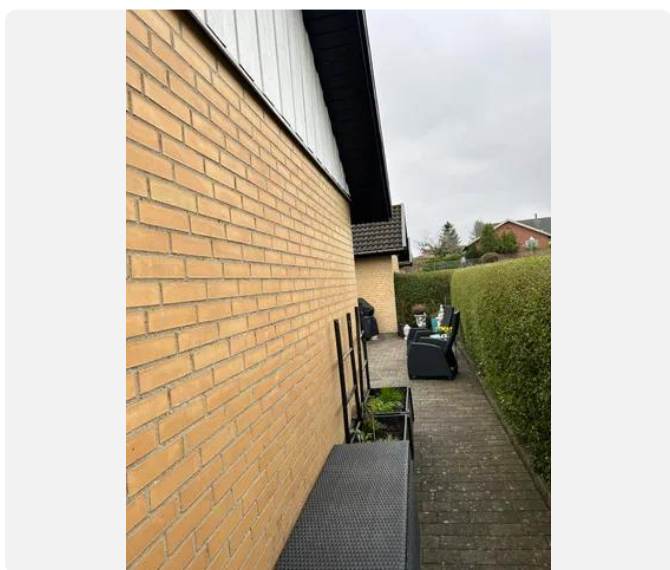
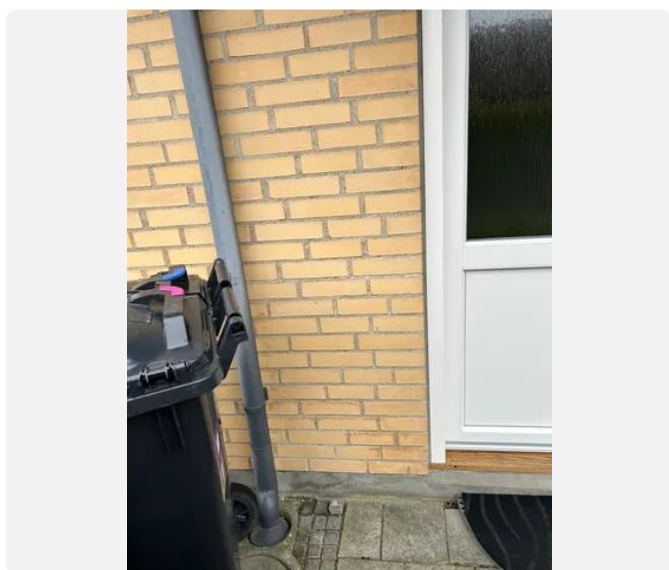
Facader og gavle vurderes i god stand, dog er der mindre områder med lettere fugenedslidning, der dog kun for nuværende skønnes af kosmetisk betydning.

Soklerne er i lecablokke, med pudslag. Soklerne er med flere mindre svindrevner, der kun er af kosmetisk karakter. I områder er der dog større afskalninger, eksempelvis ved nr. 91 og 93 mod øst, nr. 99 og 101 mod øst og nr. 37 mod vest. Omfanget af pudsafskalninger er ikke opmålt, men det anbefales, at sokler med større pudsafskalninger repareres.

Prio år.	Type	Beskrivelse	Antal	Enhed	Enh. pris	Pris i alt
2027	(V)	Reparation af sokler med pudsafskalninger	1	skøn	kr. 20.000	kr. 20.000
2032	(V)	Reparation af sokler med pudsafskalninger	1	skøn	kr. 20.000	kr. 20.000
Total udgift						kr. 40.000

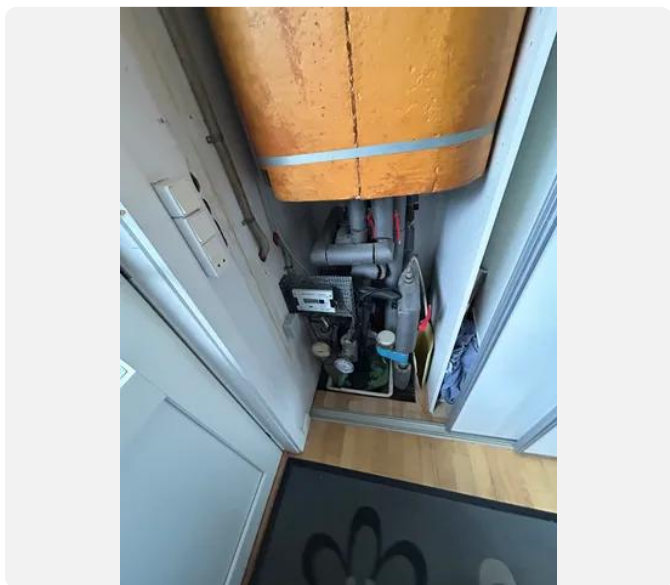
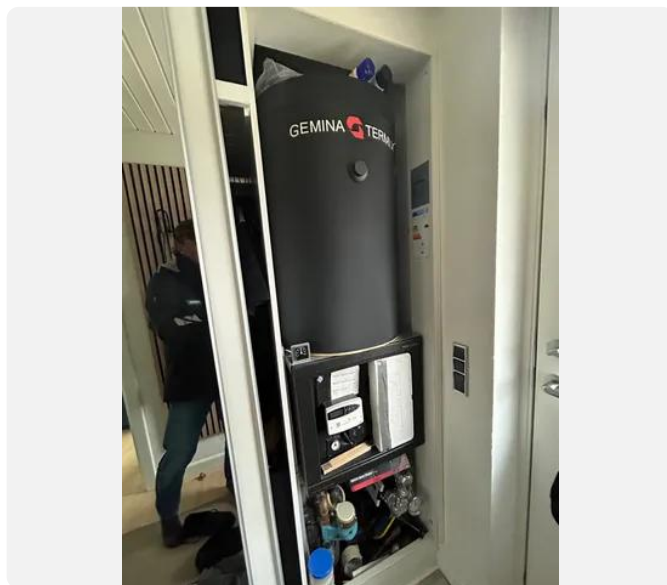
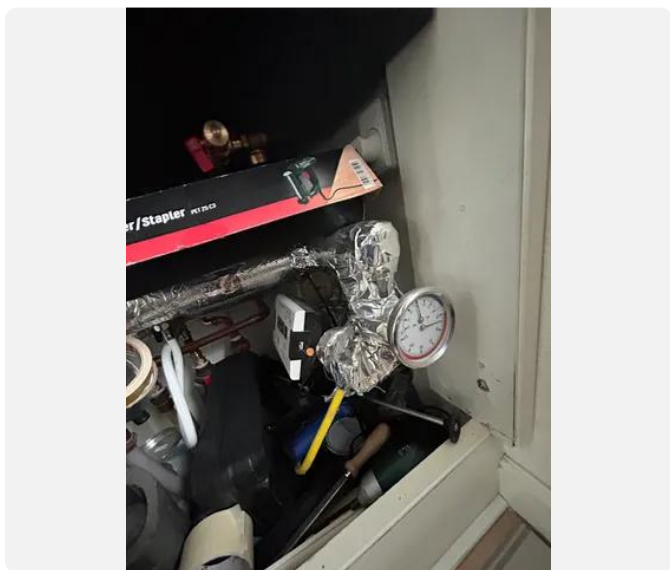
I en del af boligerne er der det oprindelige varmeanlæg. I nogle boliger er er varmeanlægget udskiftet med ny unit med gennemstrømsveksler.

Varmeanlægget vurderes i acceptabel stand og med en overordnet restlevetid på +20 år. Det anbefales at de oprindelige varmeanlæg udskiftes løbende i den 10-årige periode.

Prio år.	Type	Beskrivelse	Antal	Enhed	Enh. pris	Pris i alt
2026	Ⓥ	Udskiftning til nye unit med gennemstrømsveksler	10	stk.	kr. 30.000	kr. 300.000
2029	Ⓥ	Udskiftning til nye unit med gennemstrømsveksler	10	stk.	kr. 30.000	kr. 300.000
2032	Ⓥ	Udskiftning til nye unit med gennemstrømsveksler	10	stk.	kr. 30.000	kr. 300.000
2035	Ⓥ	Udskiftning til nye unit med gennemstrømsveksler	10	stk.	kr. 30.000	kr. 300.000
Total udgift						kr. 1.200.000

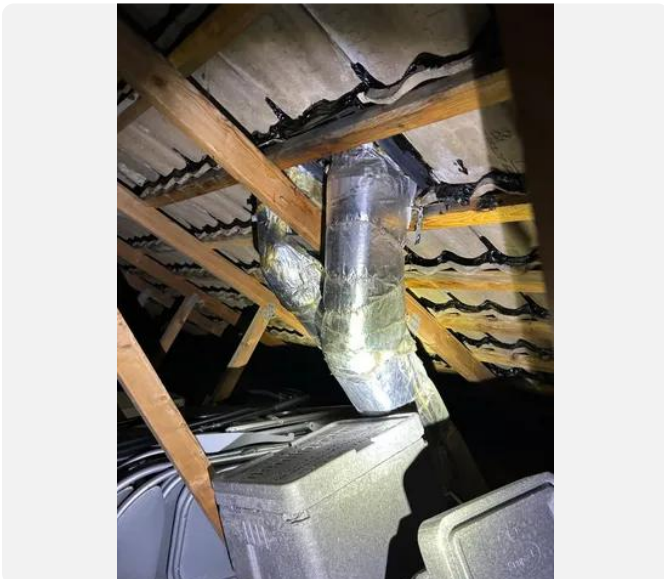
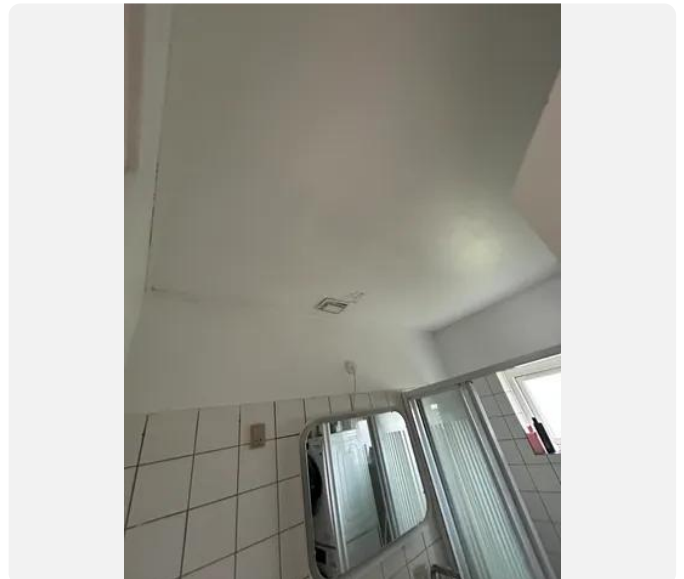
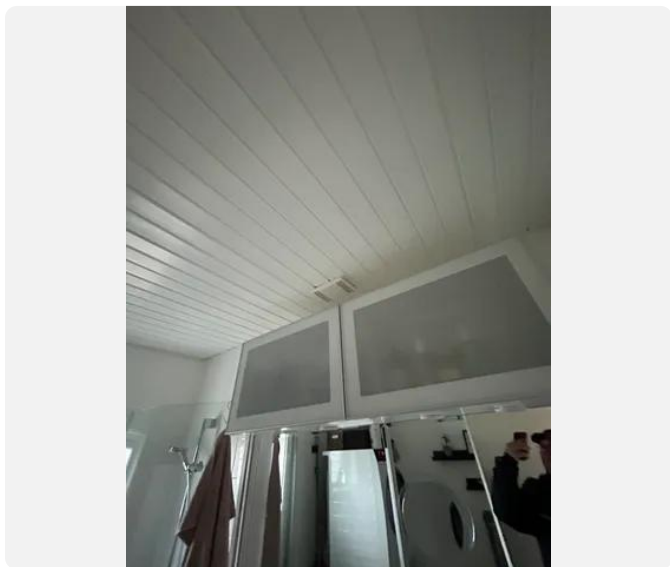
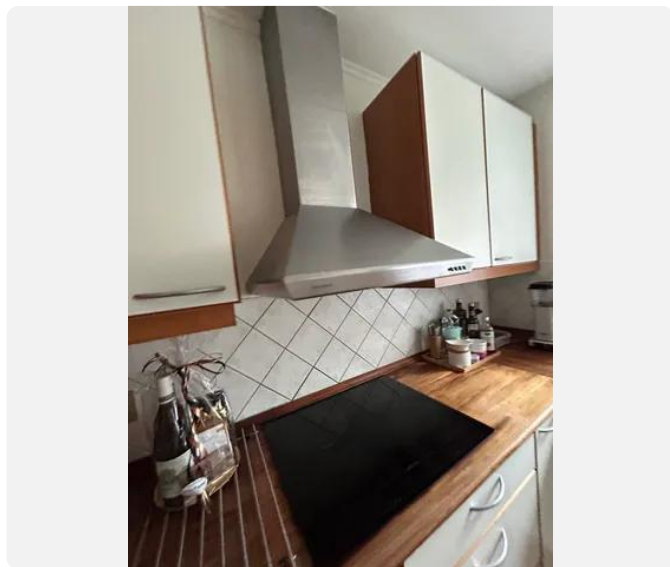
De lodrette kanaler bør renses ca. hvert 10. år. Det skal sikres, at der er adgang til systemet, hvorfor der skal afmonteres en del lokale udsugningsventilatorer. Der er ikke blevet udført rensning af kanalerne i nyere tid.

Prio år.	Type	Beskrivelse	Antal	Enhed	Enh. pris	Pris i alt
2030	(V)	Rensning af ventilationskanaler	57	boliger	kr. 600	kr. 34.200
Total udgift						kr. 34.200
