SAG: DK-893

DRIFTS- OG VEDLIGEHOLDELSPLAN

FOR EJENDOMMENE BELIGGENDE:
RYTTERKÆR 1- 2765 SMØRUM
BLOK 1-18

AF 28.02.2014

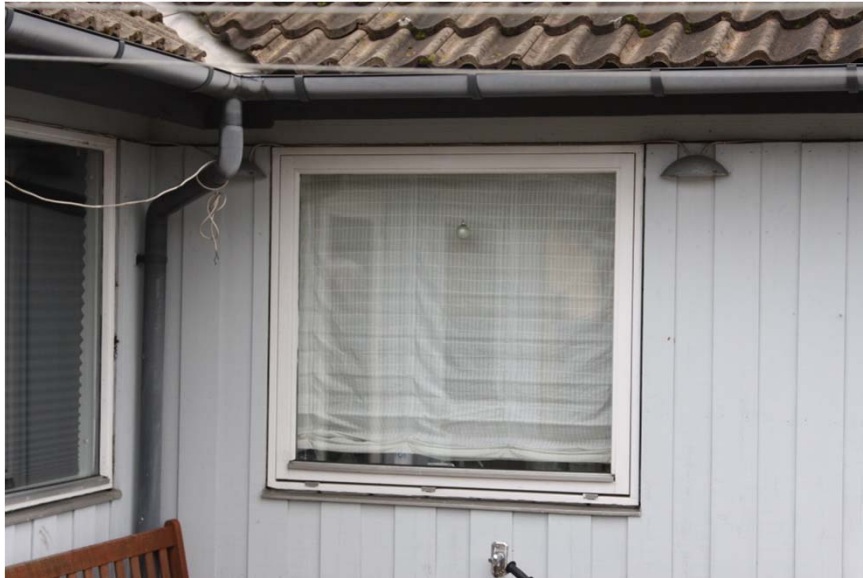
Vinduespartier i let træfacade

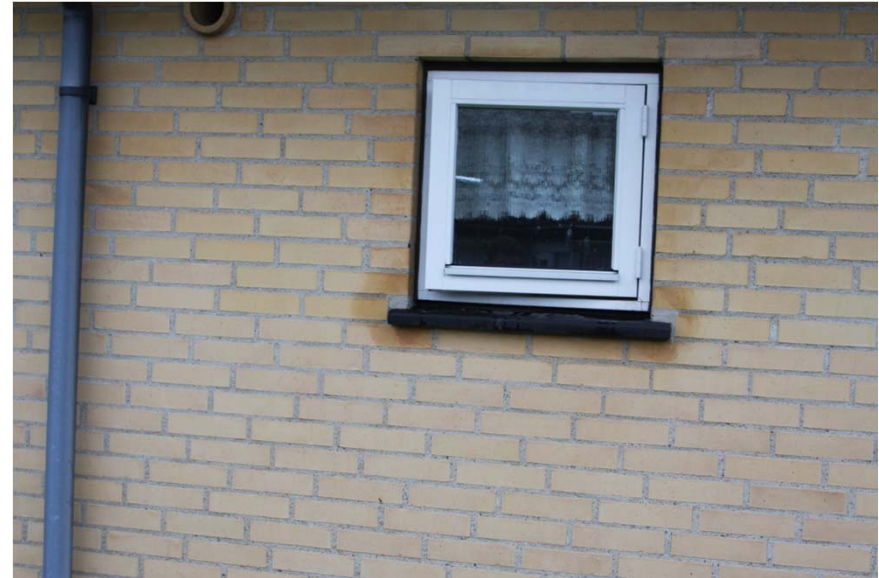
Trævindue i muret facade

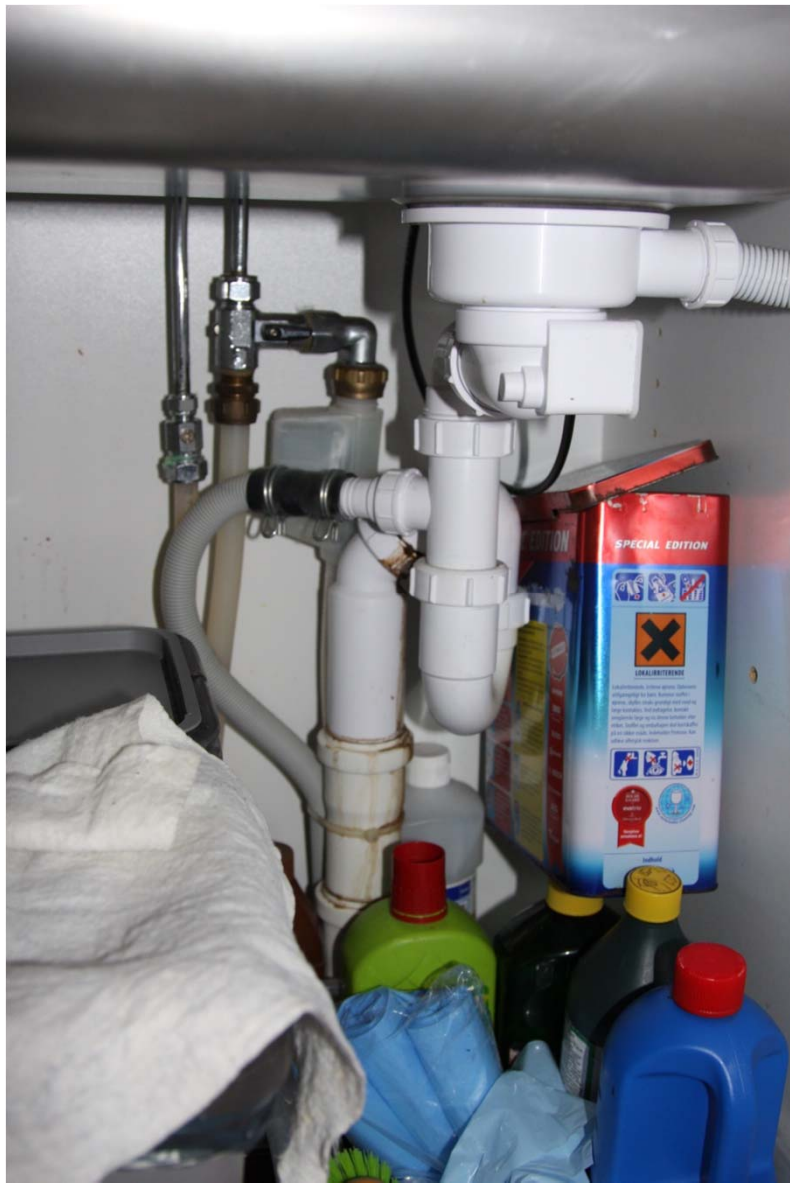
Afløb og vand under køkkenvask

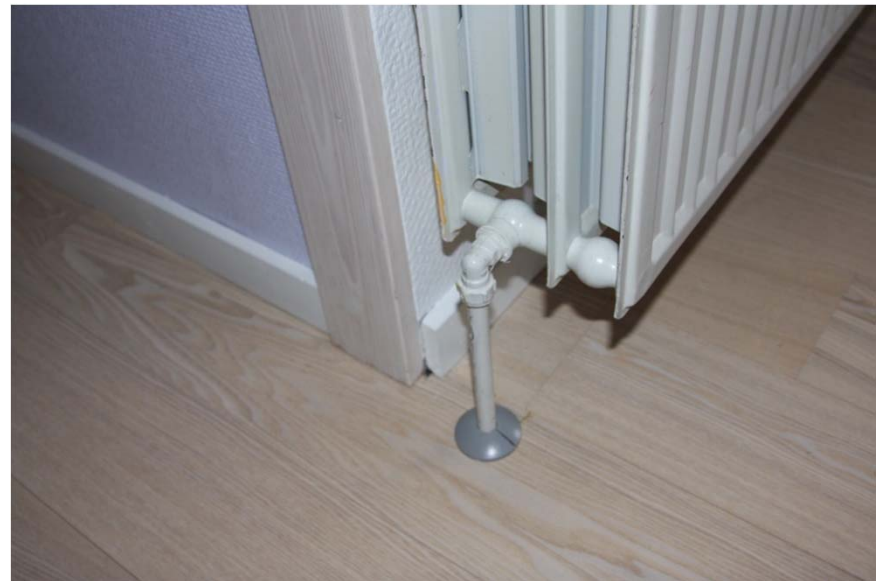
Varmerør unde gulv

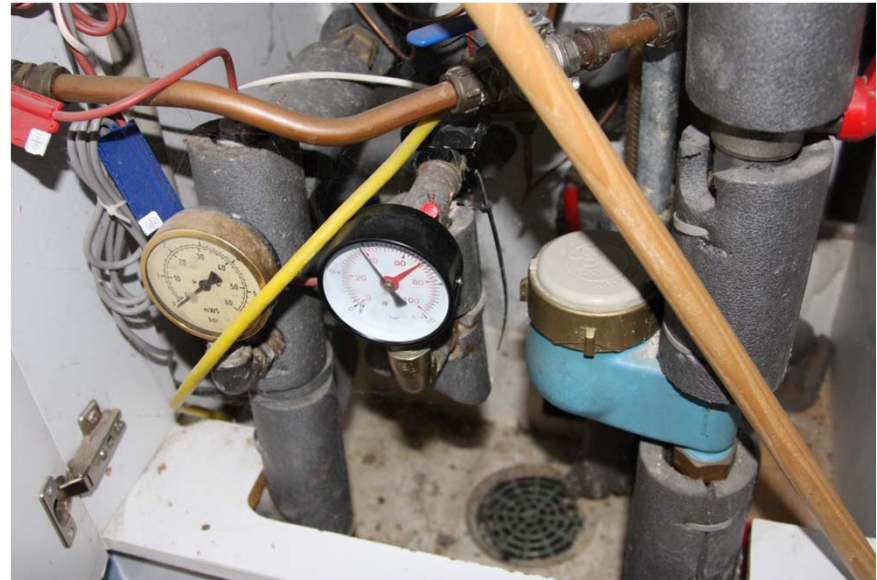
Rørføring i teknikskab

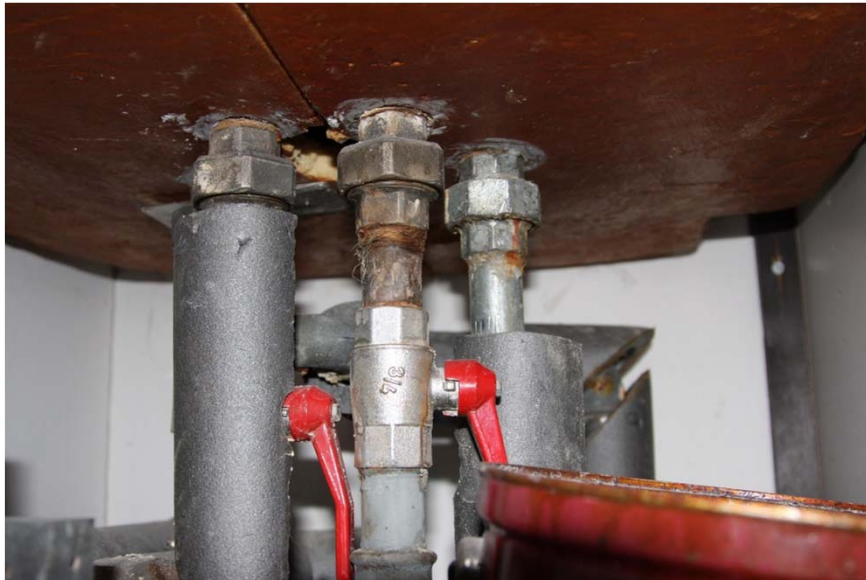
Rørføring under beholder

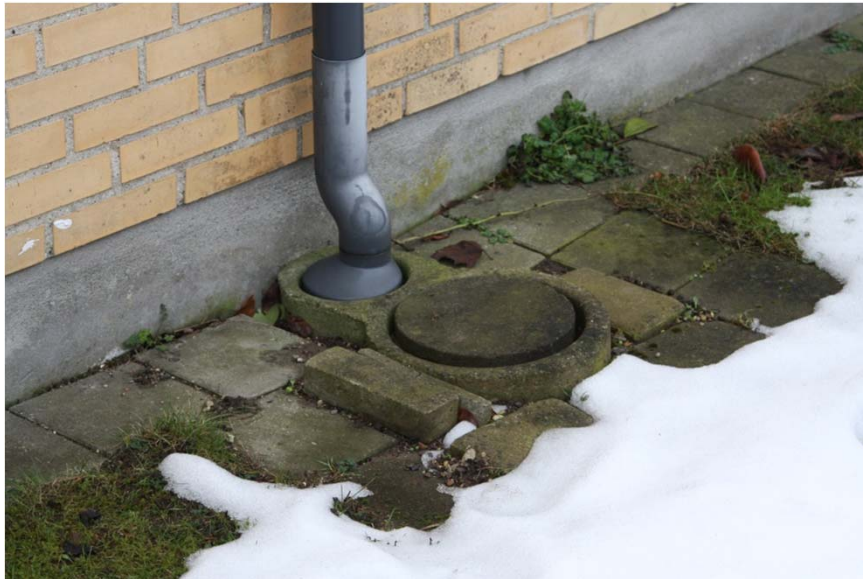
Belægning er sunket

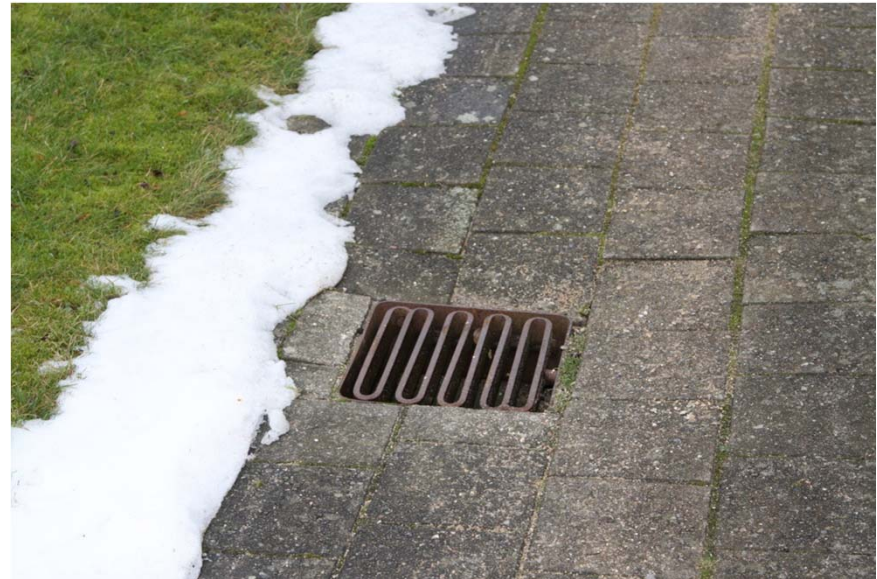
Overfladeafvanding i fliseareal
