SAG: DK-893

DRIFTS- OG VEDLIGEHOLDELSPLAN

FOR EJENDOMMENE BELIGGENDE:
RYTTERKÆR 1- 2765 SMØRUM
BLOK 1-18

AF 28.02.2014

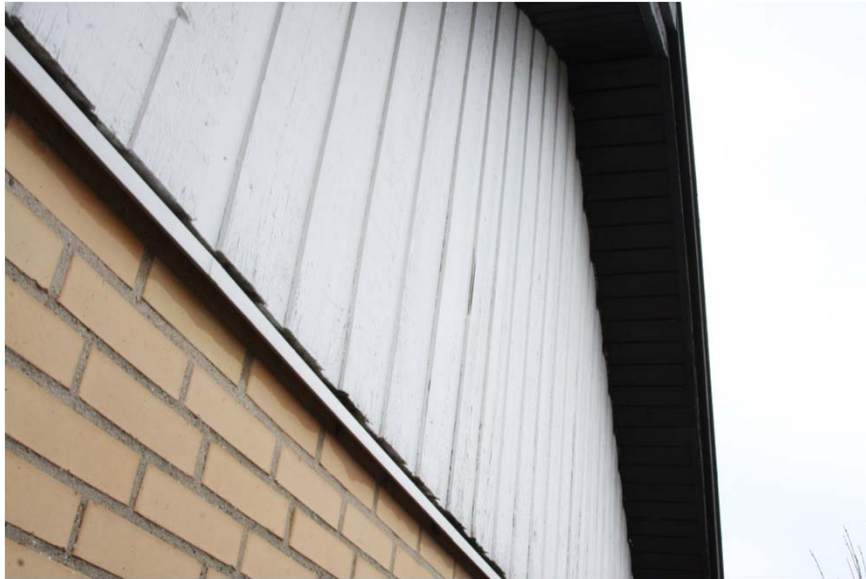
Træbeklædt gavltrekant

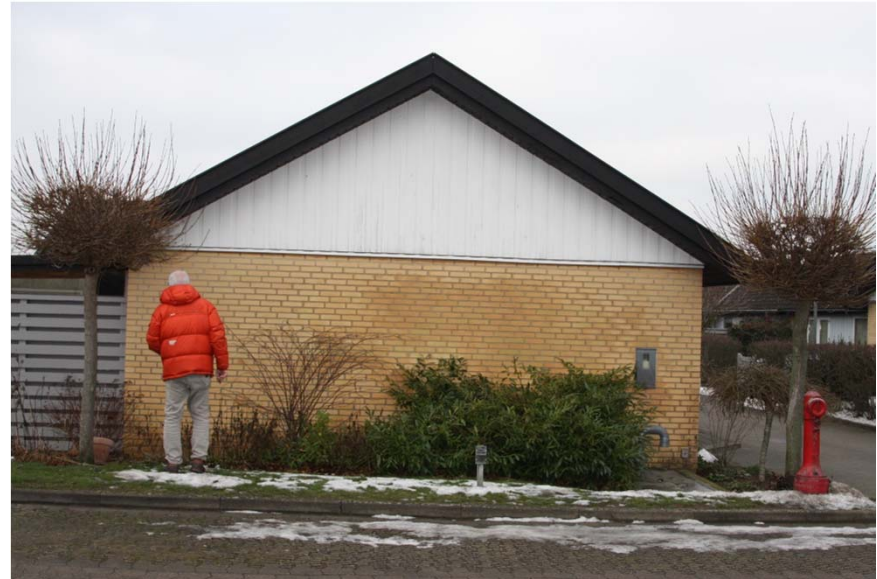
Muret gavl med træbeklædt på taggavl

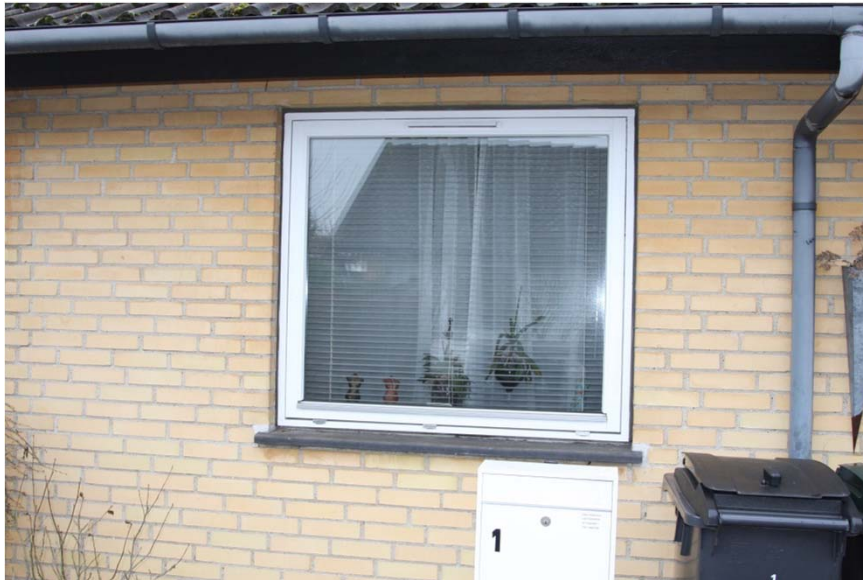
Muret facade med vindue

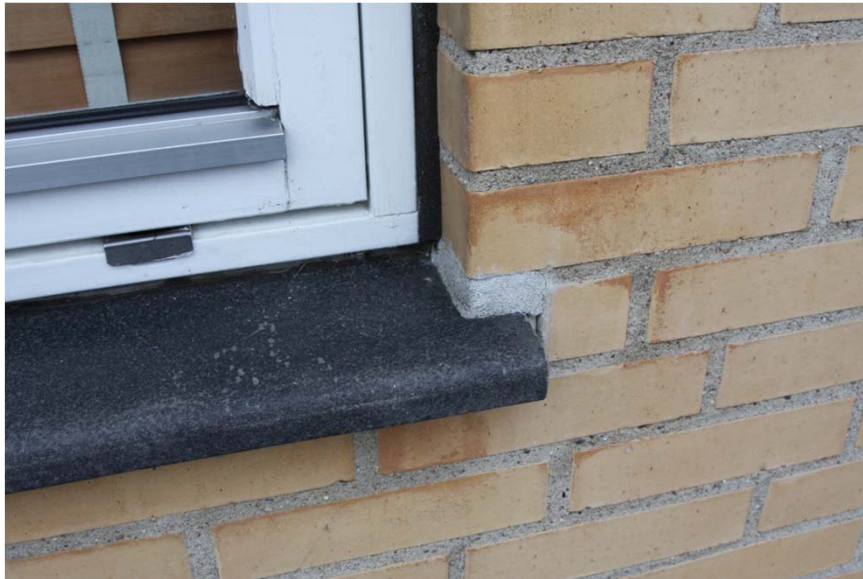
Indmuring af sålbænk

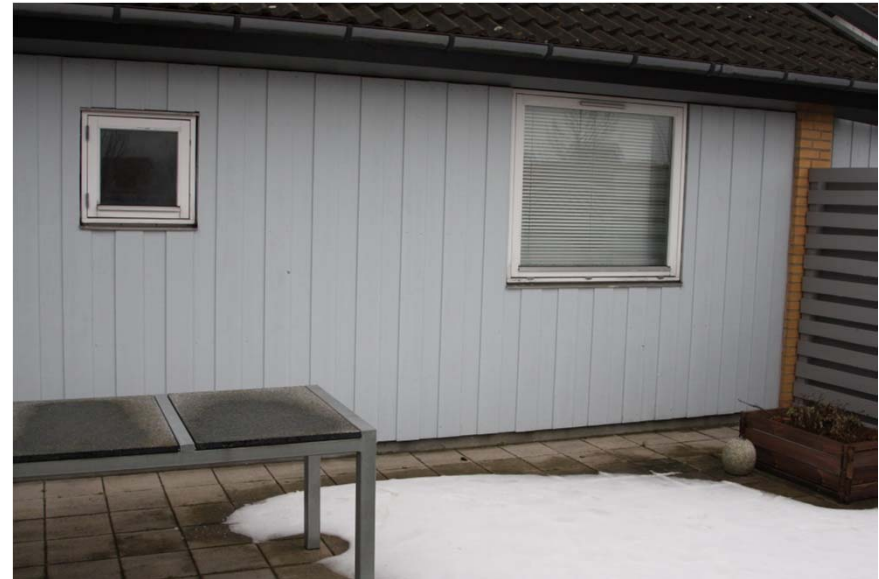
Træbekædt indiv. facade

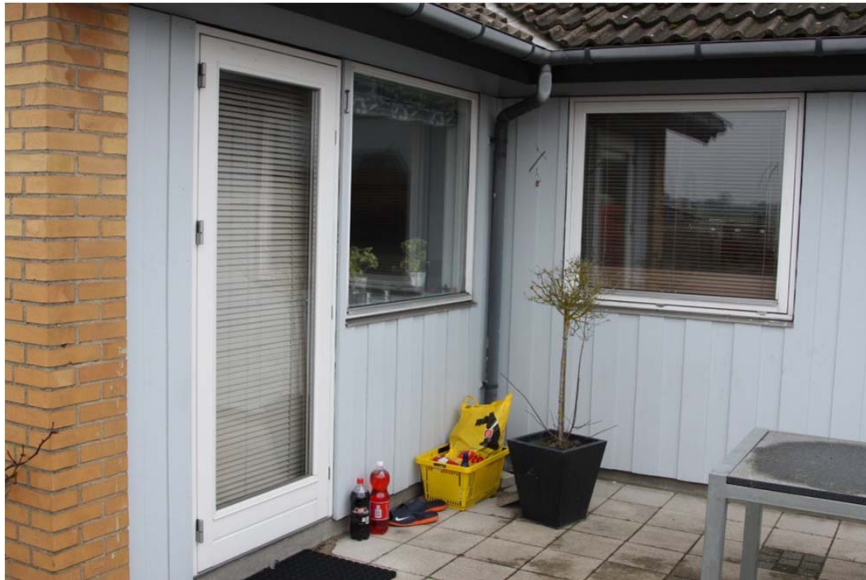
Træbeklædt indiv. facade

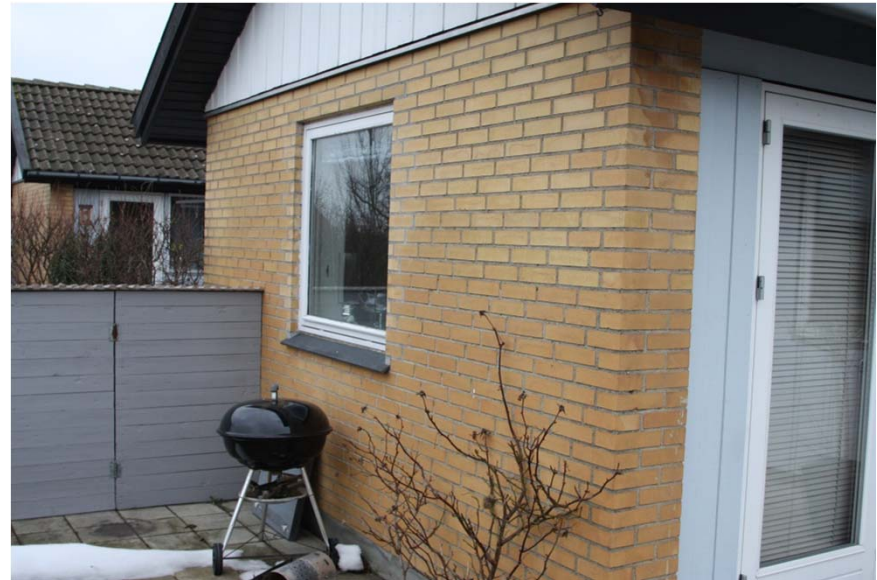
Muret gavl

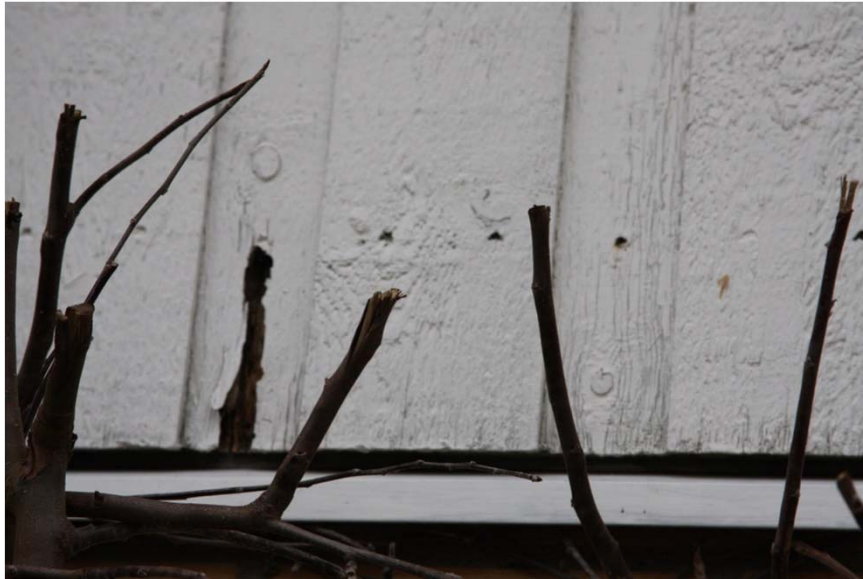
Træbeklædt gavltrekant

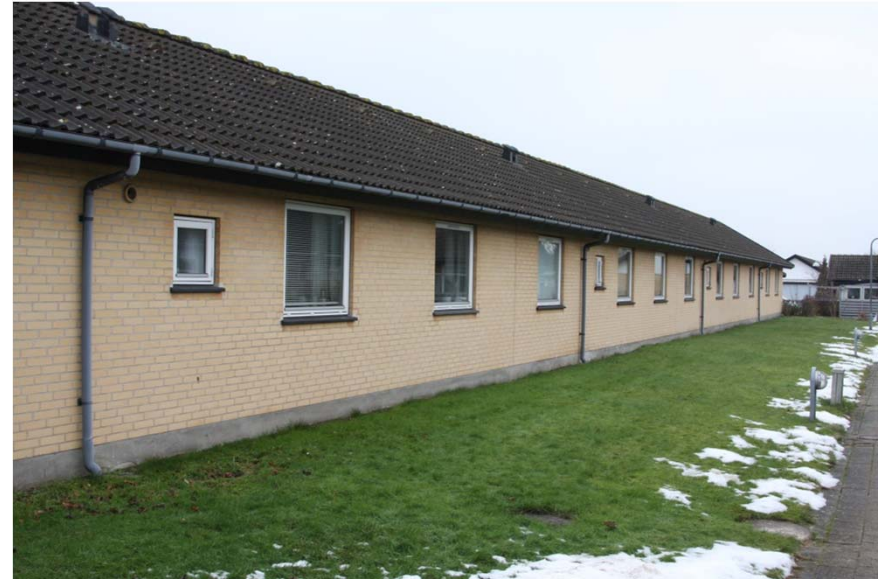
Muret facade

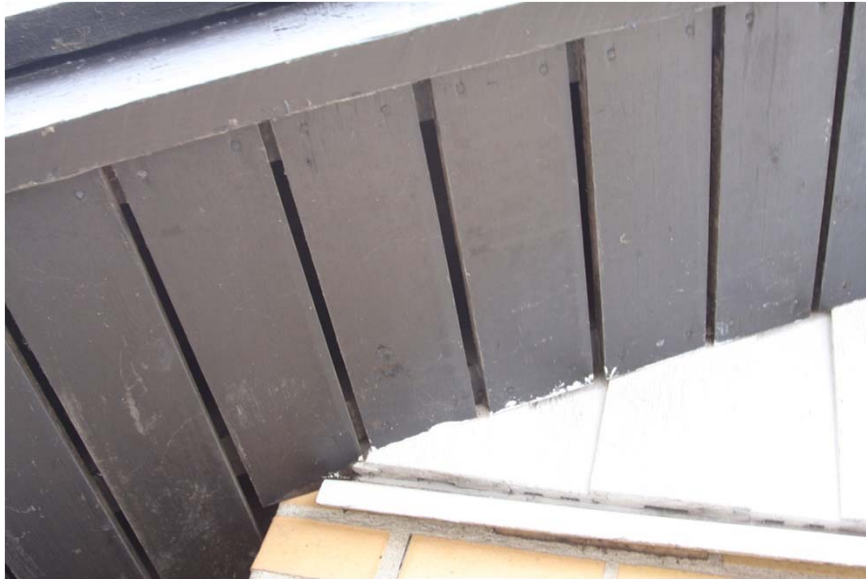
Malede udhængsbrædder

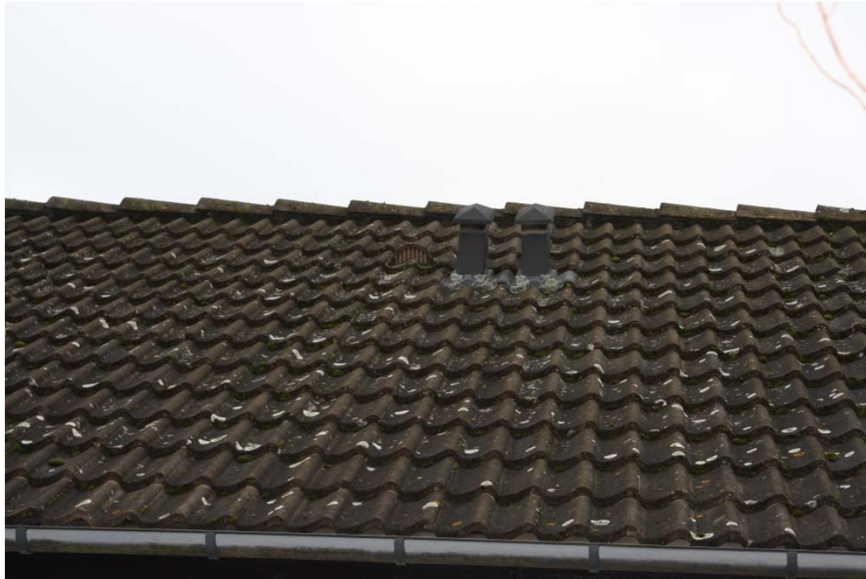
Tagflader med betontagsten

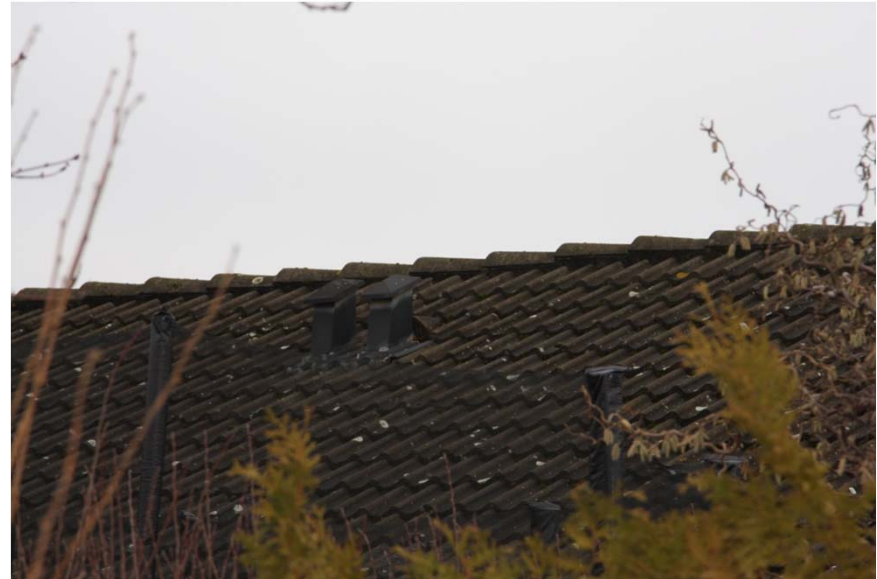
Tagflader med betontagsten

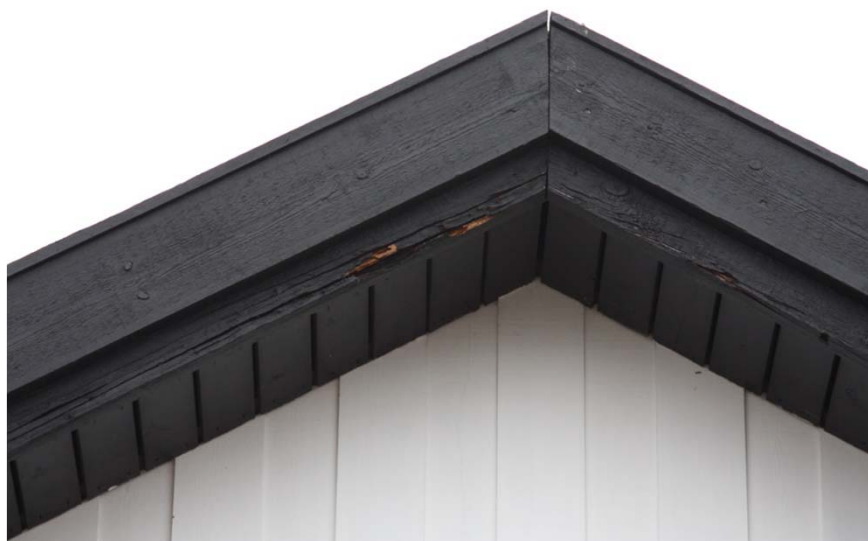
Stern- og dækbrædder under nedbrydning

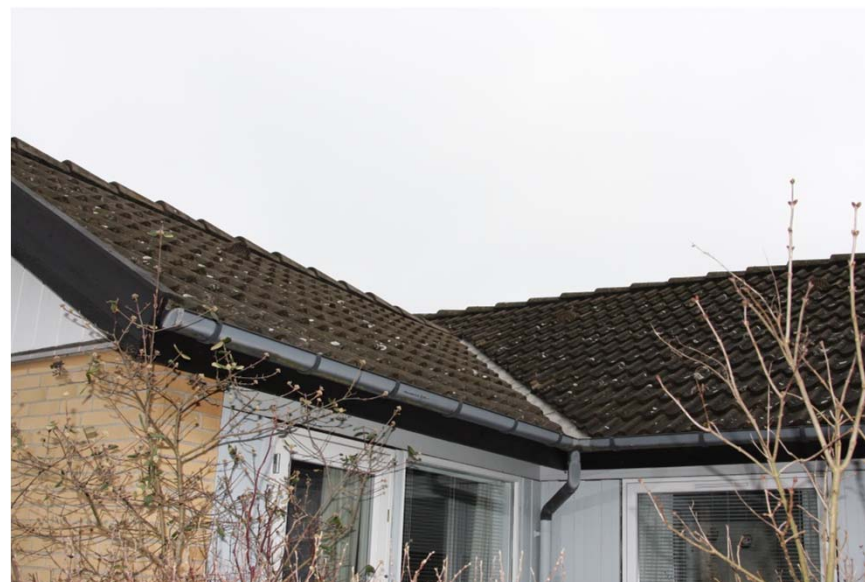
Plasttagrender og nedløb

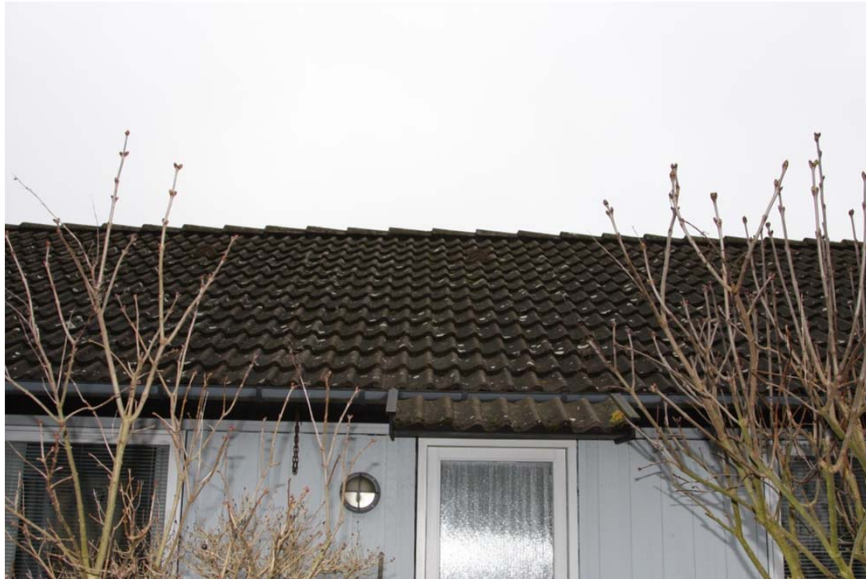
Udhæng over dør med tagsten

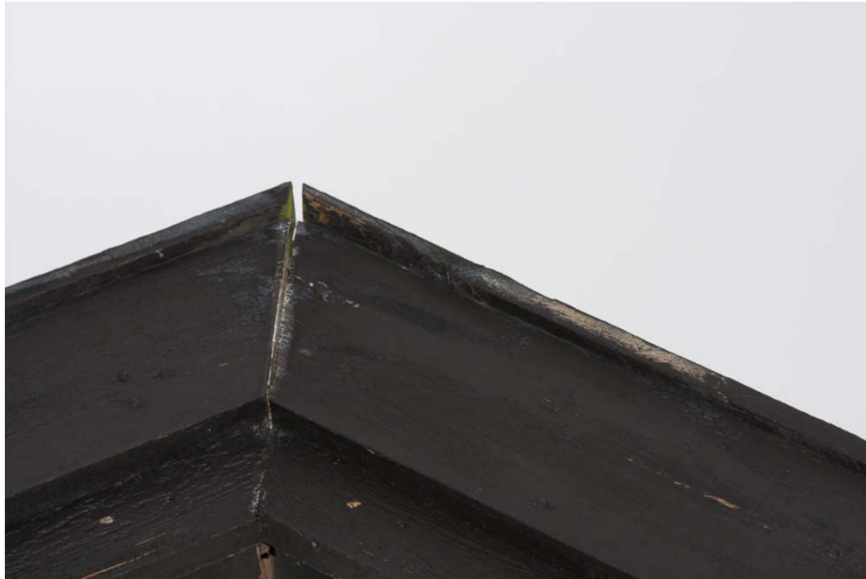
Stern- og dækbræt

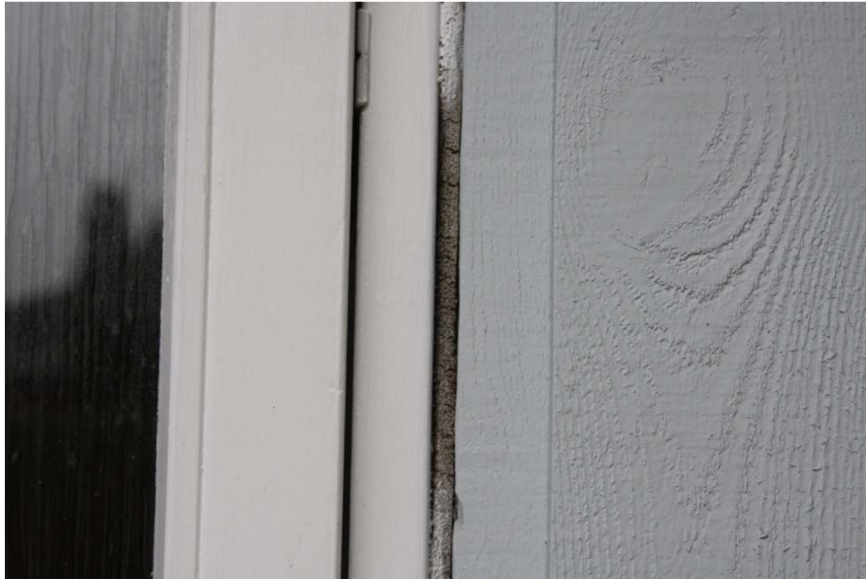
Fugebånd vindue/træfacade

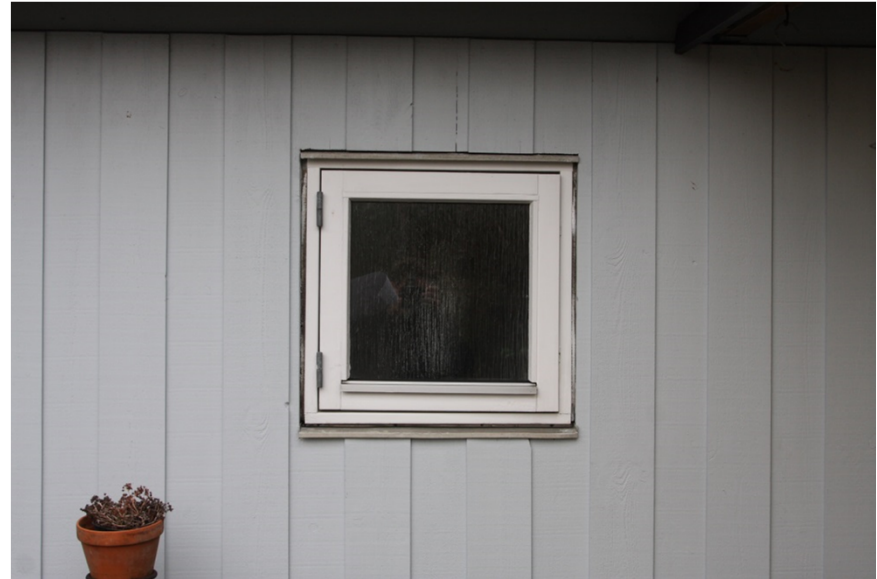
Vindue i let træfacade

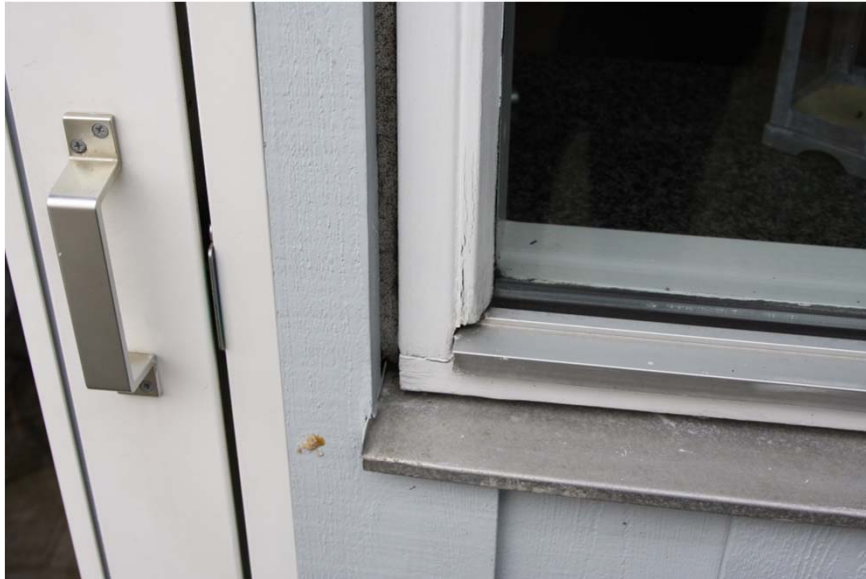
Alu bundlister

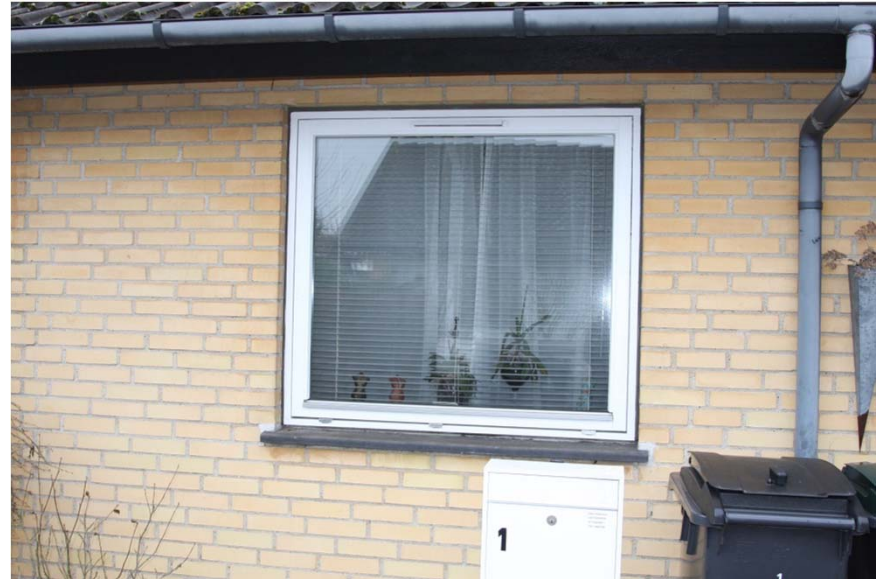
Vinduesparti i muret facade

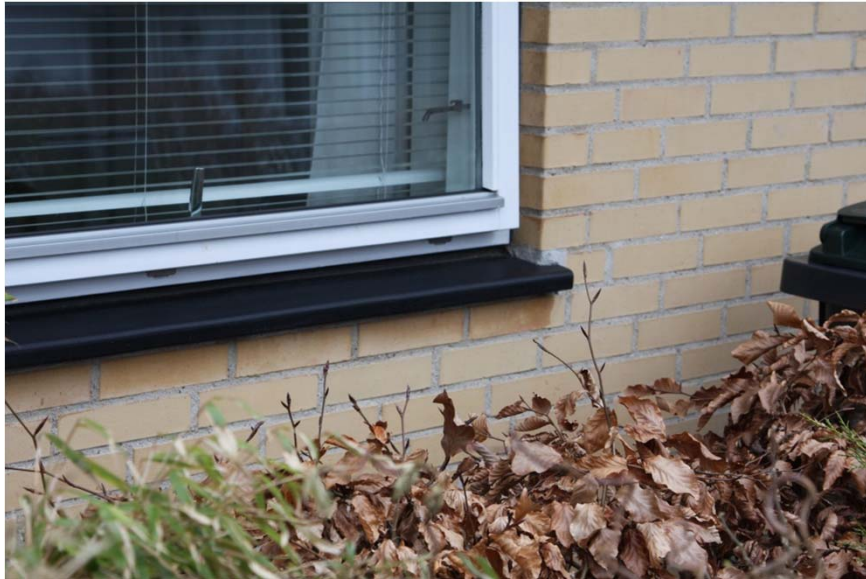
Malerrenoveret sålbænk

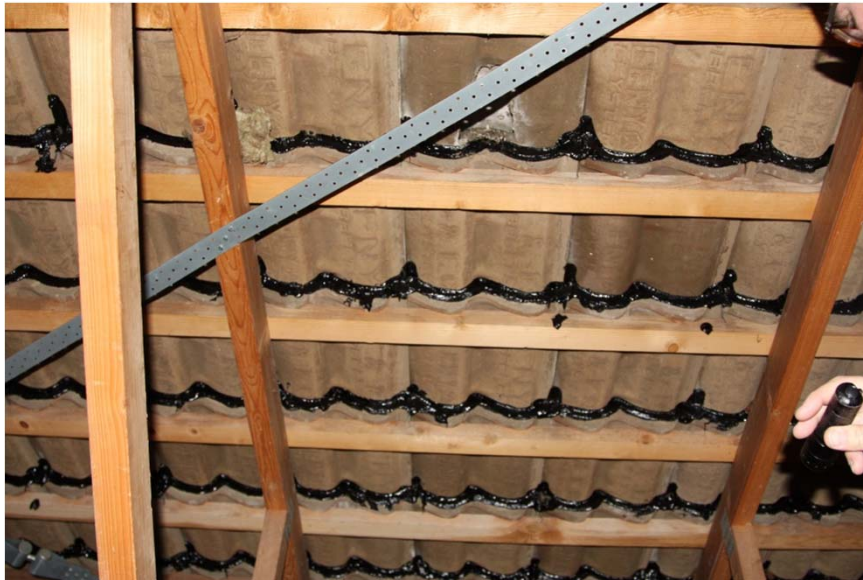
Indv. tætning af tagsten

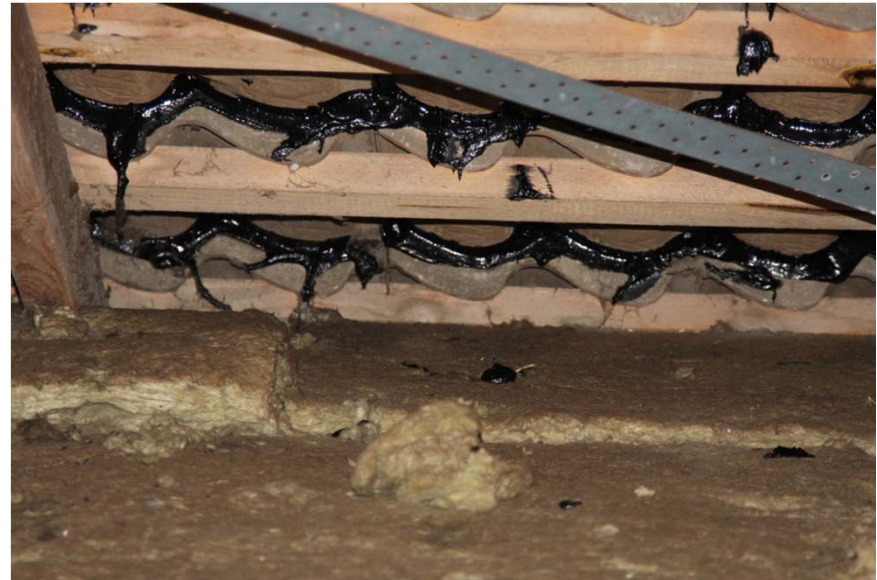
Indv. tætning af tagsten

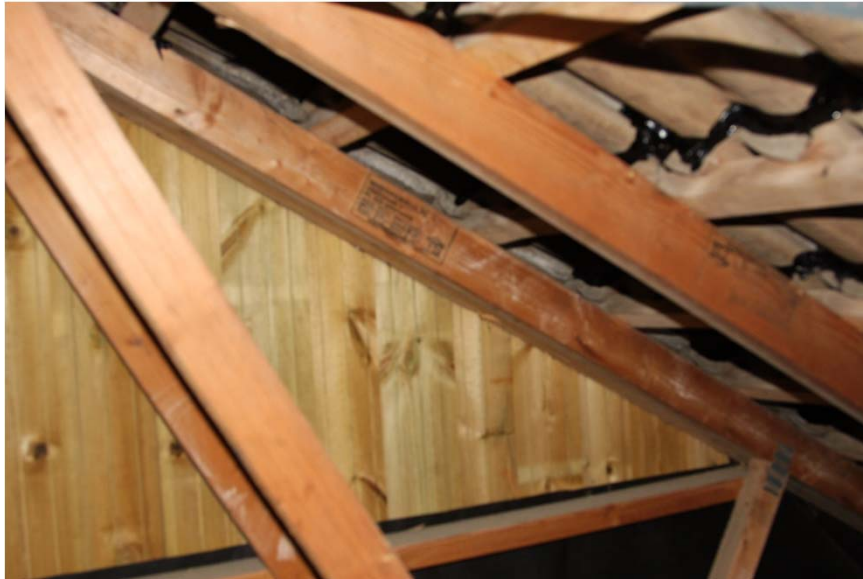
Træbeklædt gavlbeklædning

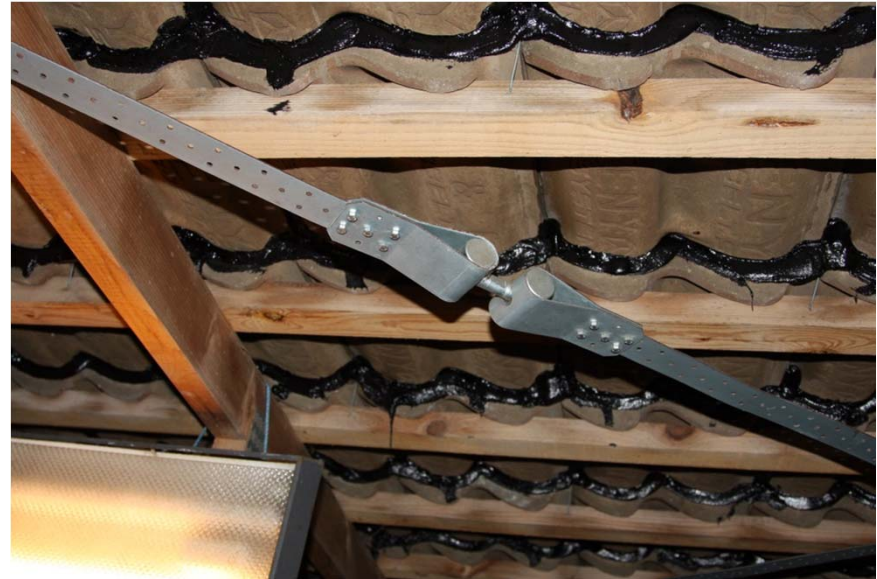
Stabiliserende stålkonstruktion

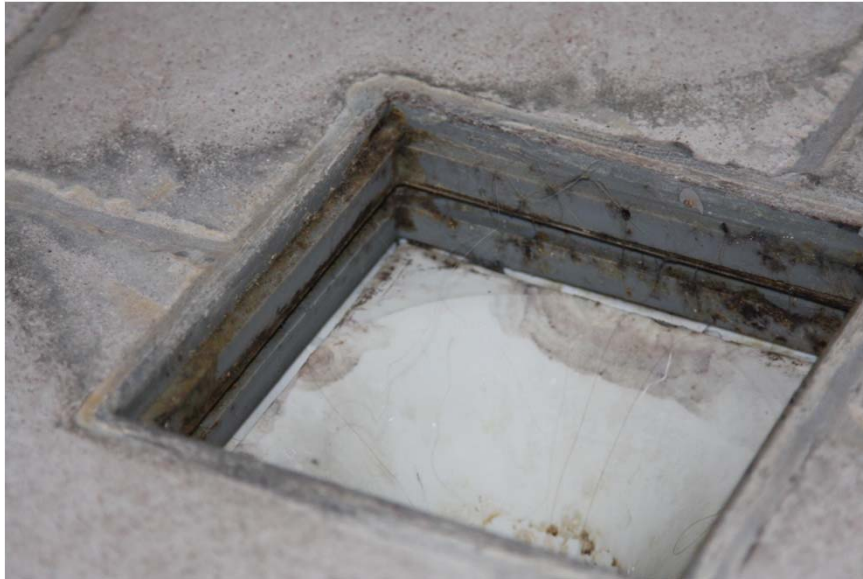
Gulvafløb i flisegulv

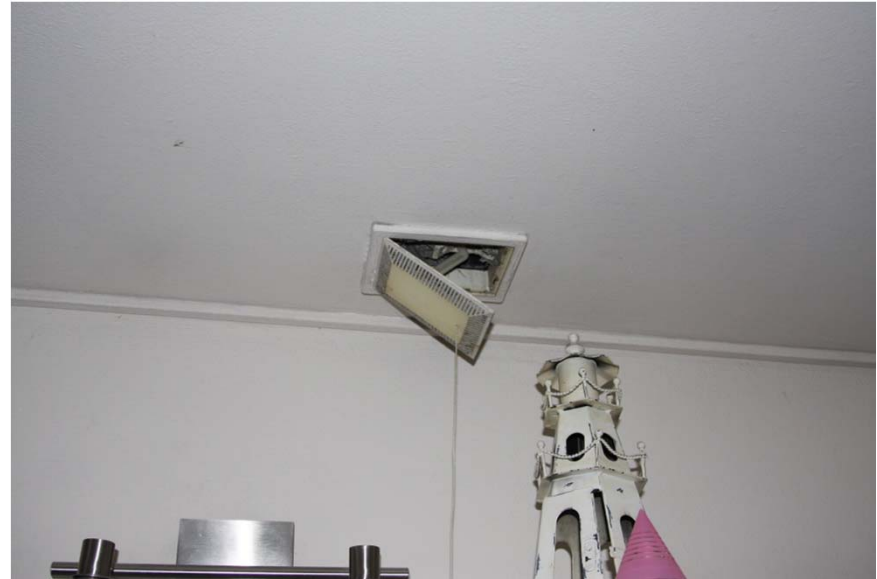
Natulig vent. i loft i baderum

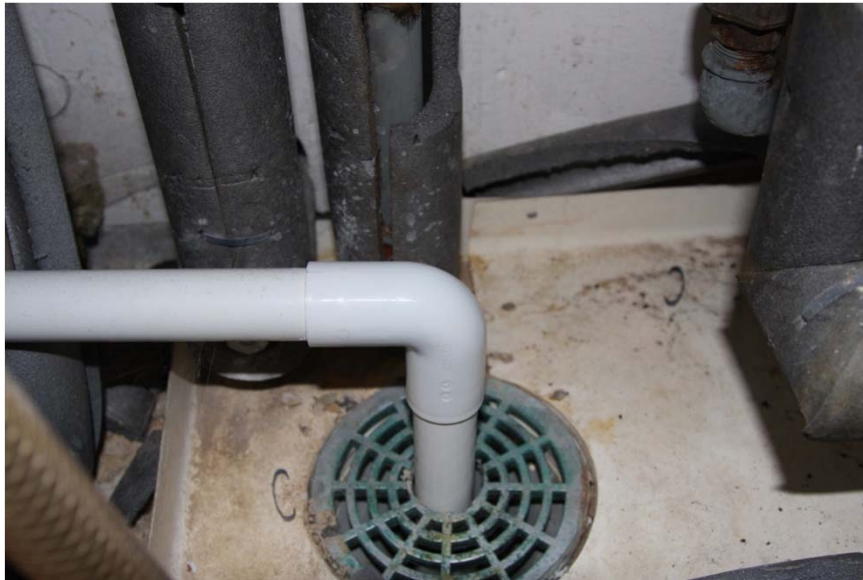
Afløb i bunden af tekniskab

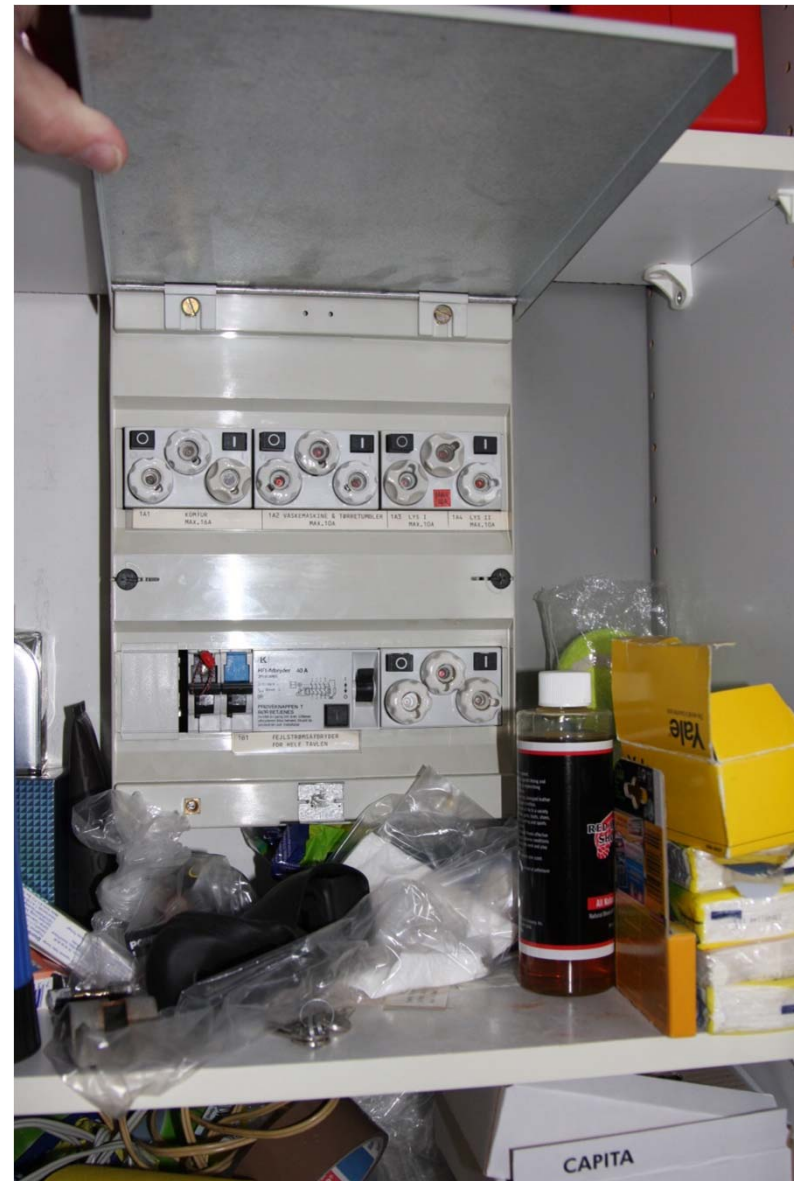
Gruppe-tavle

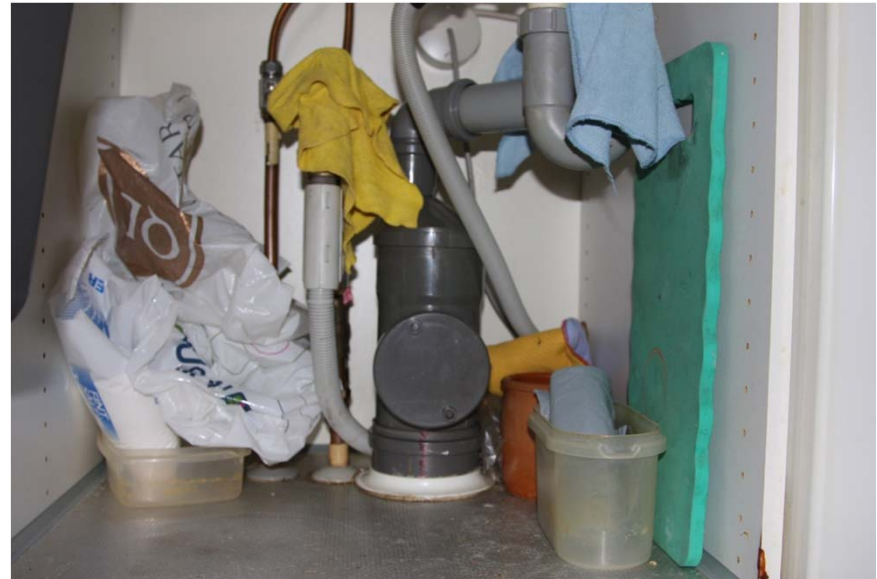
Afløb i køkkenskab

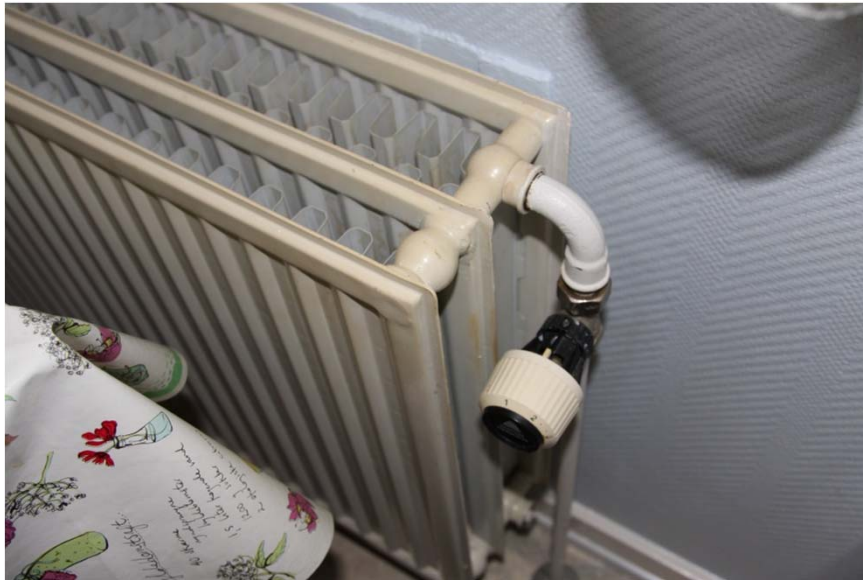
Radiatorventil

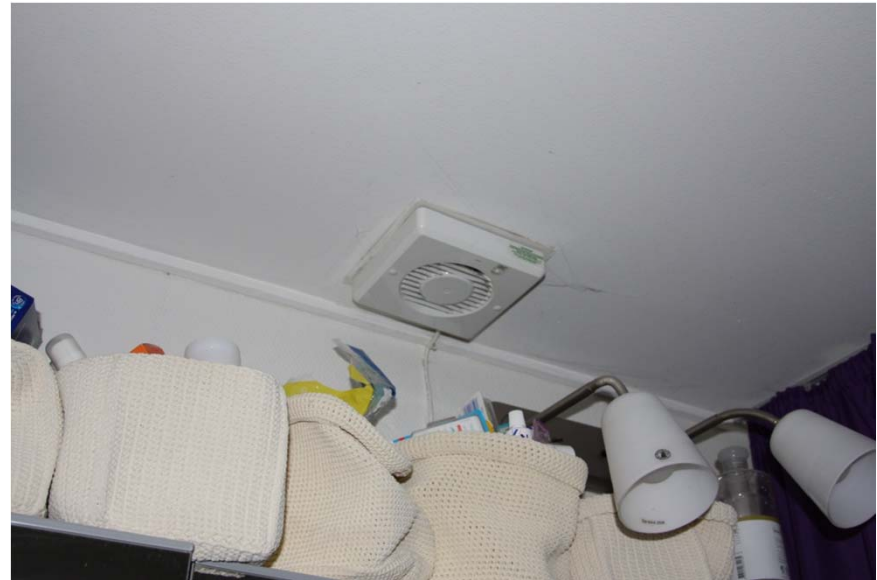
Mekanisk aftræk fra baderum

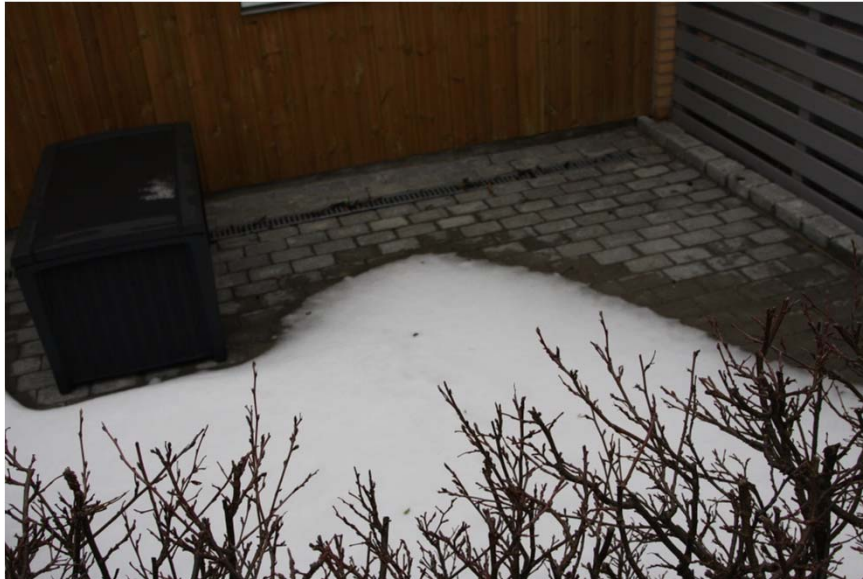
Herregårdsbelægning

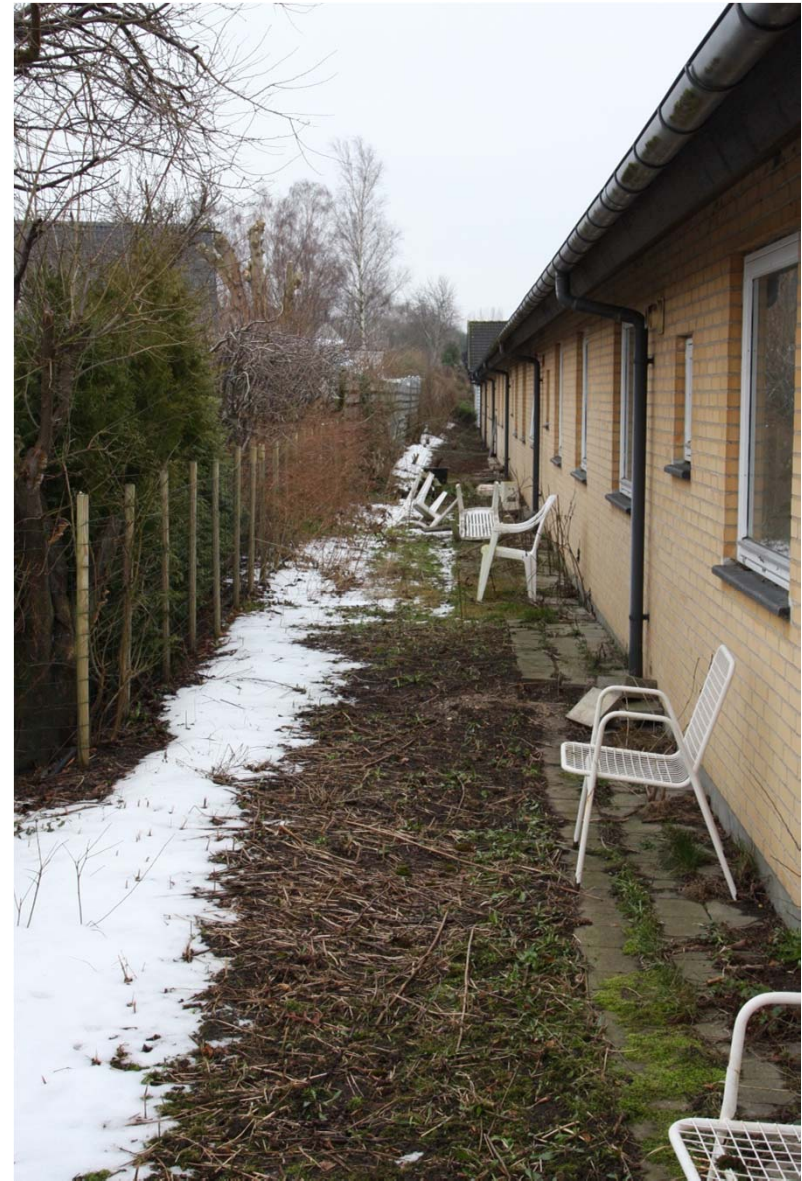
"Græs"areal langs skel

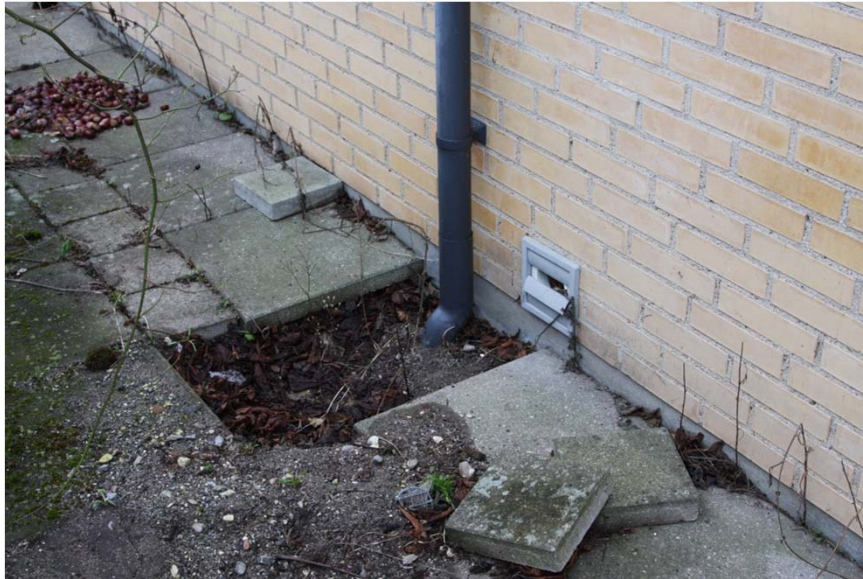
Manglende belægning

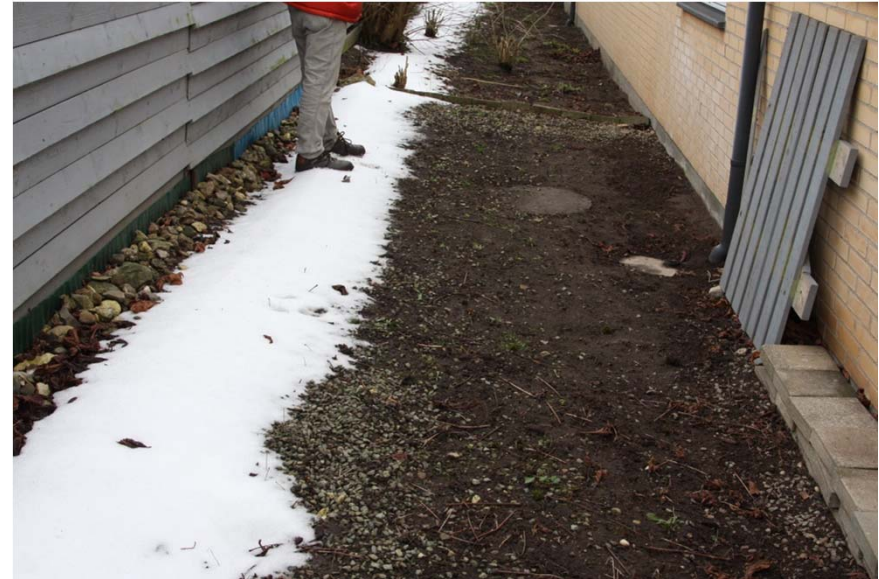
"græs"areal langs skel

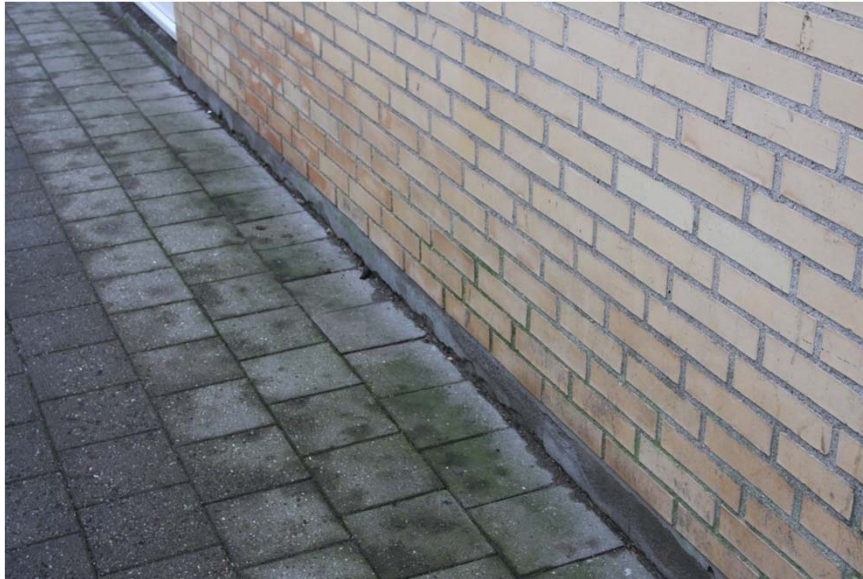
Betonflise belægning (fælleshus)
